Pgs, Pts. NGUYỄN VĂN QUANG

GIÁ CƯỜNG MÓNG

GIA CƯỜNG MÓNG

CHƯƠNG 1 GIA CƯỜNG NỀN MÓNG LÀ GÌ ?

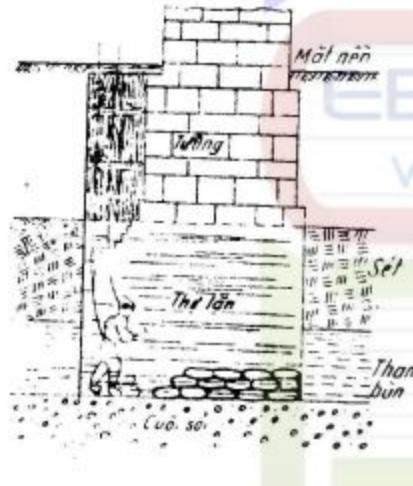
Hình 1.1. Gia cường móng nhà thờ Winchester (Anh)

những hố đào dưới nước qua các lớp đất yếu đến tận tầng cuội sỏi (h.1.1).

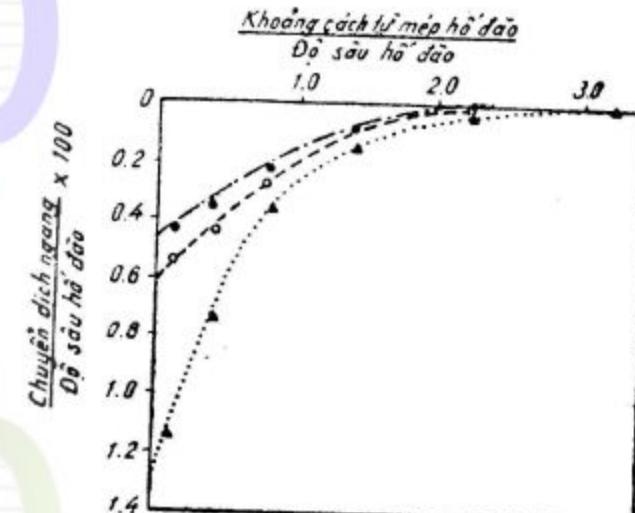
* 3.ngày sau khi đào ; o-1ngày sau khi lấp lại ;
▲ 7.tuần rưỡi sau khi lấp, Không thay đổi sâu 80mm.

Hình 1.2. Chuyển dịch của nền gần hố đào
(Chard và Symons, 1982)

Khi thi công các hào sâu để đặt các đường ống cấp thoát nước gần các công trình cũ, có thể xảy ra các chuyển dịch đáng kể của nền đất xung quanh. Chard và Symons (1982) đã quan sát một số hiện trường mà ở đó các hào được đào sâu từ 3 đến 5 m trong đất sét vùng London. Sự phân bố các chuyển dịch ngang của mặt nền trong các giai đoạn khác nhau được biểu diễn không thử nguyên trong biểu đồ hình 1.2.

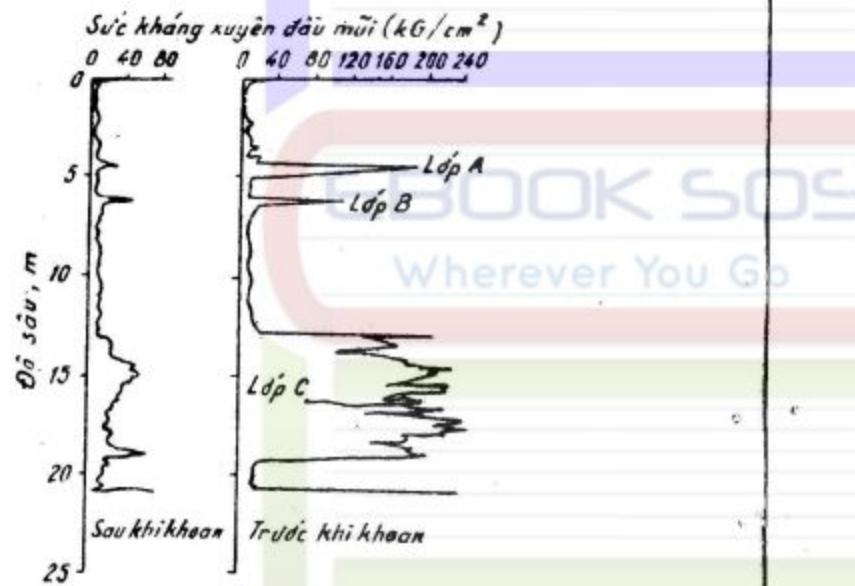
Hình 1.3. Xáo trộn trong nền cát do khoan lấy mẫu

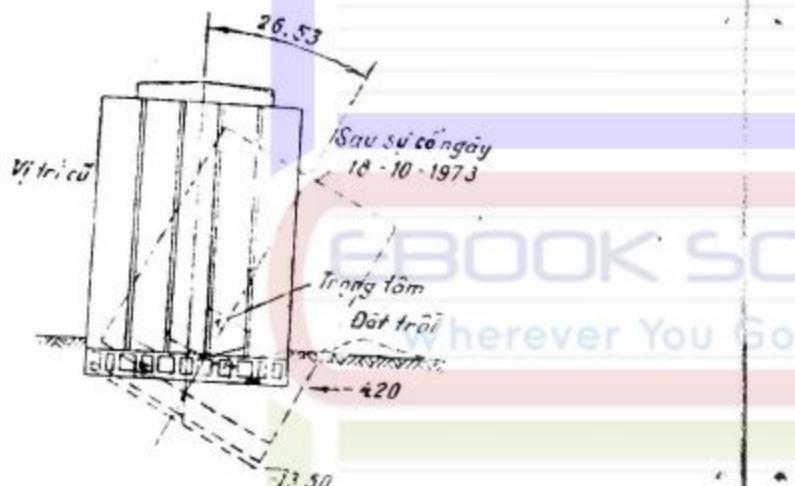
Hình 2.1. Sự cố của xilô ở Transcona (Canada)

1913 của một xilô chứa lúa mì ở Transcona (Canada). Ngay khi đổ đầy lúa mì vào xilô, đã xuất hiện độ lún thẳng đứng tới 30 cm trong một thời gian không quá một giờ. Xilô nghiêng về phía tây và sau gần 24 giờ, độ nghiêng đã đạt tới $26^{\circ}53'$. Phía tây xilô sụt xuống 7,3 m trong khi phía đông trồi lên 1,5 m so với cao độ ban đầu, (h.2.4) [24]. Một trường hợp khác được Tsehebotarioff ghi nhận là sự phá hủy hoàn toàn của một xilô chứa ximăng ở Mỹ vào năm 1940 do một lớp sét yếu dày khoảng 17,0 m bị quá tải.

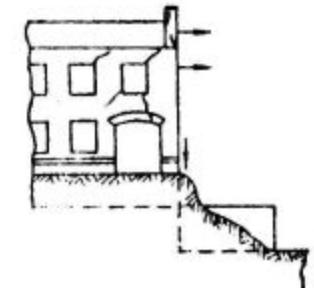
Hình 2.3. Sự cố do đào hố móng bên cạnh công trình cũ

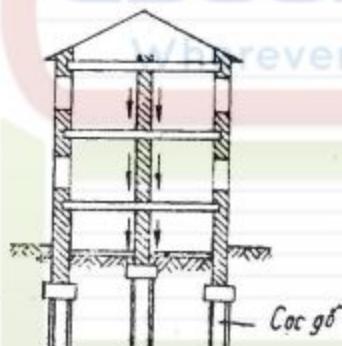
Hình 2.6. Sự cố do mực nước đầu cọc gỗ

Hình 2.6 trình bày một công trình được đặt trên cọc gỗ. Do sự hạ mực nước ngầm, đầu cọc bị mục gây ra không những độ lún tuyệt đối mà cả độ lún lệch đều lớn. Việc hạ mực nước

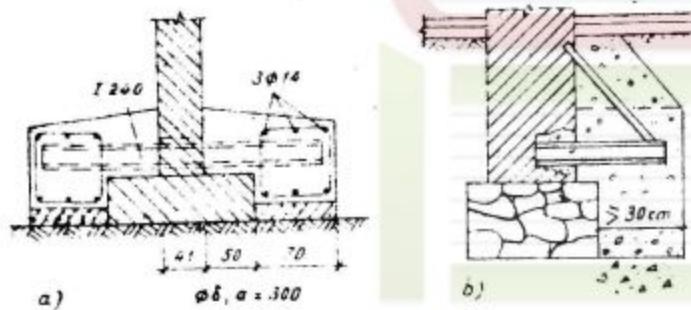
Hình 3.2. Mở rộng móng dùng đầm thép gánh

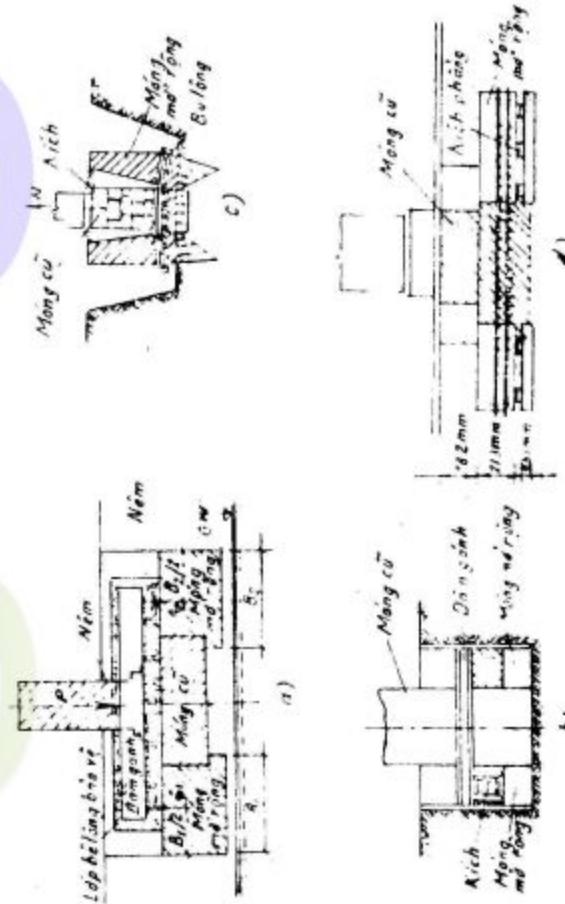
Hình 3.3. Mở rộng móng sử dụng kỹ thuật ép trước

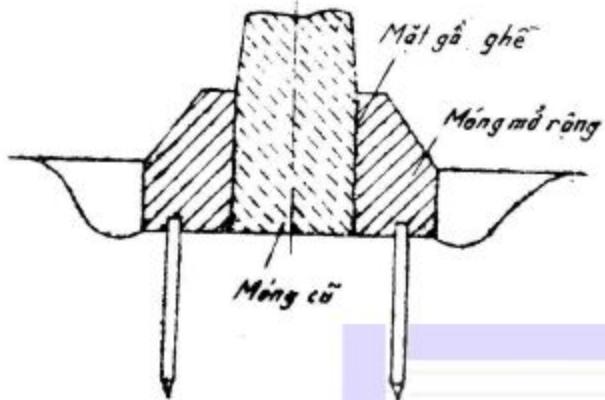
Hình 3.4. Móng rỗng móng - tăng diện tiếp xúc
giữa móng cũ và móng mở rộng

mở rộng. Diện tiếp xúc này cần phải làm sạch tuyệt đối và gỗ ghê để đảm bảo tính hiệu quả của phương pháp. Phương pháp này đã được ứng dụng hiệu quả để gia cường các móng cột nhà, công trình dạng tháp, mố cầu ... (h.3.4) [1]

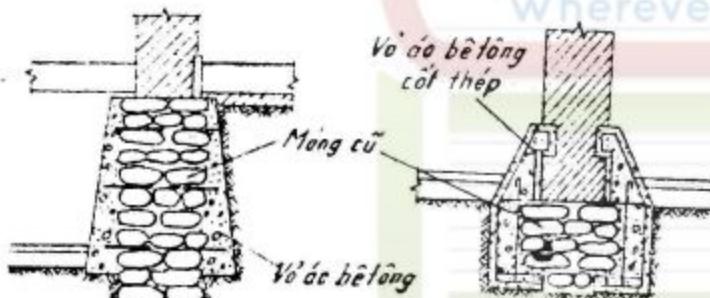
Hình 3.5. Tăng cường độ cứng móng bằng vỏ áo bê tông
hoặc bê tông cốt thép

Khi nguyên nhân hư hỏng là sự phá hoại của vật liệu móng, người ta cần tăng cường độ cứng của nó. Với móng khối xây gạch, đá hộp, khi vừa liên kết bị xói lở, người ta thường đào lỗ chõ hố hư hỏng rồi lấp kín các lỗ rỗng bằng vữa xi măng. Cũng có thể làm những vỏ áo bằng bê tông dày 20-30 cm hay bê tông cốt thép dày 15 cm bao bọc lấy móng cũ (h.3.5). Khi không thể

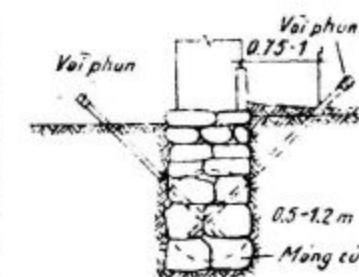
Hình 3.6. Tăng cường độ cứng
móng bằng bơm phun
vữa xi măng

hoặc khó đào lỗ móng ra thì người ta dùng các thiết bị bơm phun để lắp đầy các khe hở và lỗ rỗng bằng vữa xi măng (h.3.6).

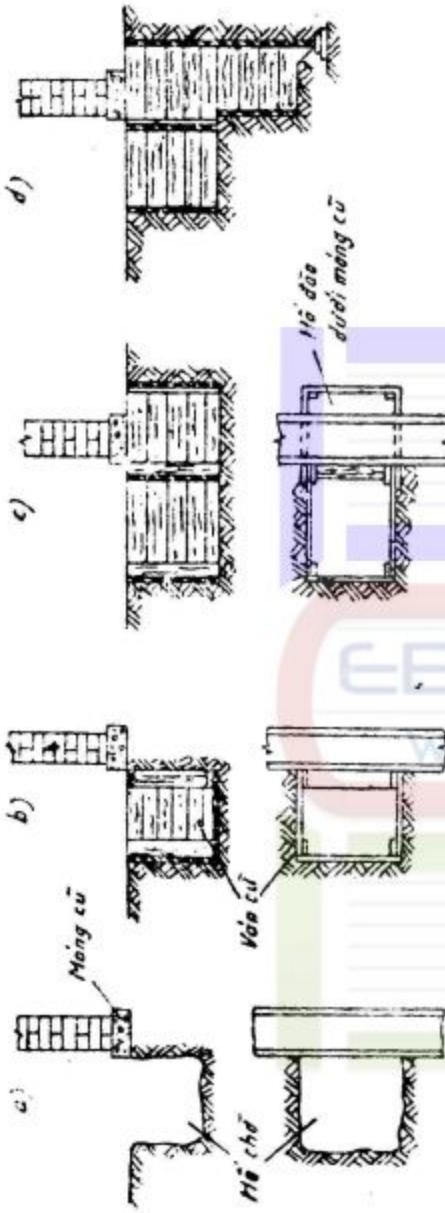
Hình 3.7. Giả cường bằng hổ đào - Trình tự thi công

Dây là tên gọi một phương pháp tăng độ sâu đặt móng của các móng nồng bằng các trụ hay tường bê tông được thi công trong các hố đào dưới móng cũ. Phương pháp này khá phổ biến vì nó đơn giản. Trước tiên người ta đào bằng phương pháp thủ công các hố bên dưới công trình có ván cừ bảo vệ đến độ sâu cần thiết hoặc đến lớp đất có sức chịu tải thích hợp. Sau đó, các hố đào được đổ đầy bằng bê tông và được liên kết cứng với móng cũ để truyền tải trọng từ công trình xuống các trụ móng mới này (h.3.7).

Phương pháp này chủ yếu chỉ giới hạn với các loại đất khô vì khó có thể đào các hố dưới mực nước ngầm mà không làm sụt lở đất, gây lún cho chính công trình cần được gia cường bên trên. Thông thường có thể đào các hố với chiều rộng 70 - 90 cm. Trình tự thi công một hố đào đến độ sâu cần thiết được trình bày ở hình 3.7. Sau khi đổ bê tông đầy các hố đào khoảng một ngày đêm, các trụ bê tông được gắn cứng với móng cũ bằng vữa với tỷ lệ xi măng : cát là 1 : 1 với lượng nước vừa đủ.

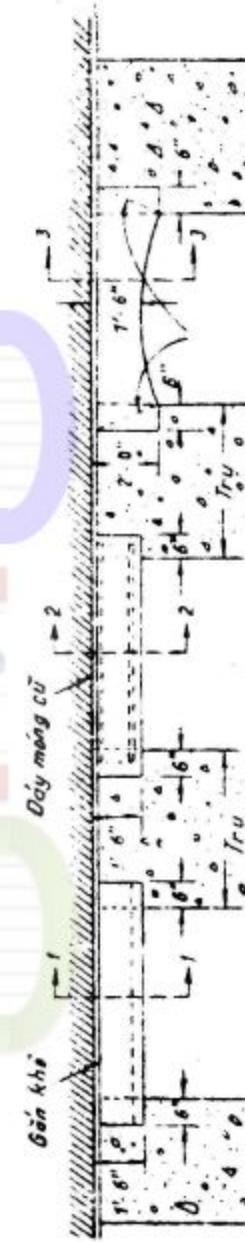
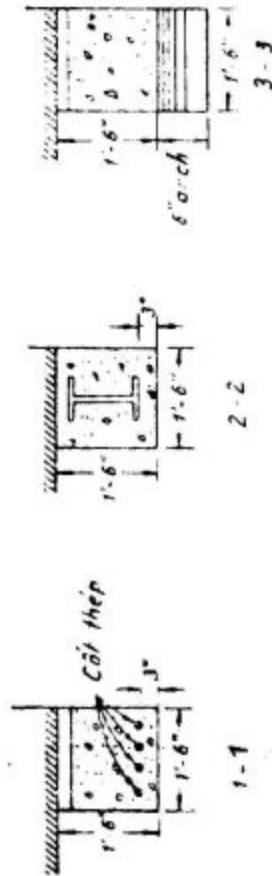
Hình 3.8. Gia cường bằng hố đào sù dụng các đầm đỡ

Nếu móng băng là khối xây lớn hoặc bằng bêtông cốt thép thì tường móng có thể được đặt trên các trụ riêng biệt. Tuy nhiên tuy nếu móng không đủ cứng thì giữa các trụ bêtông cần có các đầm đỡ kiểu lanhtô (h.3.8).

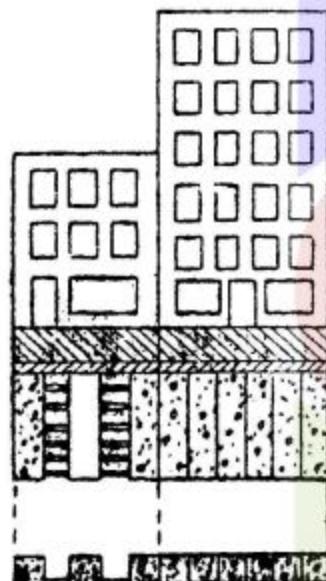
Hình 3.9. Gia cường băng hố đào - trụ riêng biệt hoặc tường liên tục

đó trình tự thi công vẫn như khi tạo ra các trụ riêng biệt. Sau khi các trụ này được liên kết cứng với móng cũ, không gian giữa các trụ được đào và đổ bêtông cho tới khi tạo thành một bức tường liên tục (h.3.9)

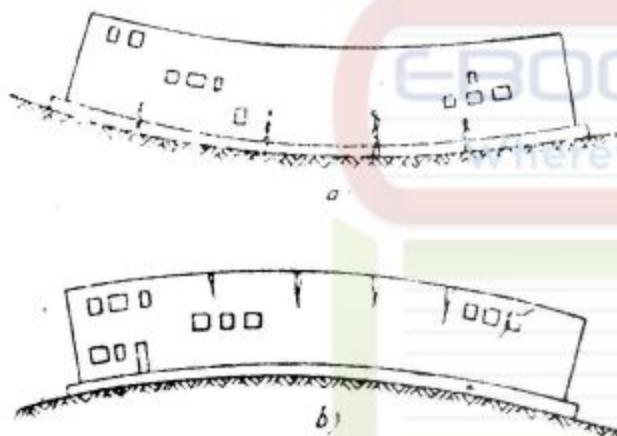
Hình 3.10. Công trình bị lún không đều
a) lún vồng ; b) lún vổng.

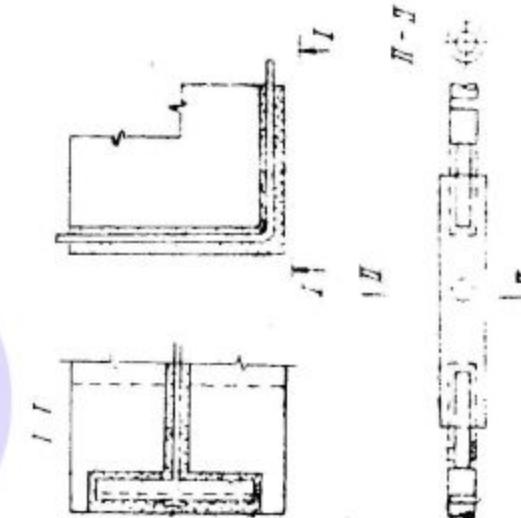
Hình 3.11. Tăng cường độ cứng kết cấu bên trên

Việc gia cường cường nén móng nhằm ngăn chặn quá trình lún - nguyên nhân của việc phát sinh và phát triển các vết nứt trong kết cấu bên trên. Trong một số trường hợp, để bảo vệ kết cấu bên trên, người ta tăng cường độ cứng kết cấu và để cho công trình tự lún nếu như đảm bảo rằng công trình ổn định, độ nghiêng không quá lớn. Để làm việc đó, ta đặt thêm các giàngh thép hoặc giàngh bêtông cốt thép vào kết cấu bên trên để tiếp thu các nội lực nguy hiểm sinh ra do lún không đều. Khi đó cần phải phân biệt hai trường hợp : *lún vồng* và *lún vổng* (h.3.10). Trong trường hợp lún vồng nghĩa là chiều cong của công trình hướng lên trên, khi đó vết nứt thường phát triển từ mái xuống, giàngh gia cường đặt tại cao trinh mái sẽ hiệu quả nhất. Giàngh gia cường có thể là bêtông cốt thép, dai thép hay thép hình

(h.3.11). Các dai thép được kéo căng bằng tảng đỡ. Trong trường hợp lún vồng, chiều cong của công trình hướng xuống dưới, giàn đặt tại cao trình móng sẽ là tốt nhất và do vậy cần mở rộng móng, đặt thêm cốt thép móng hay đặt những dầm mới ở gần cao trình móng, ví dụ như phương pháp Pynford trong những năm gần đây được sử dụng khá thành công ở Anh (xem phần 3.5).
