# SỔ TAY XỬ LÝ SỰ CỐ *CÔNG TRÌNH* *XÂY DỰNG*

TẬP III

# SỔ TAY XỬ LÝ SỰ CỐ CÔNG TRÌNH XÂY DỰNG

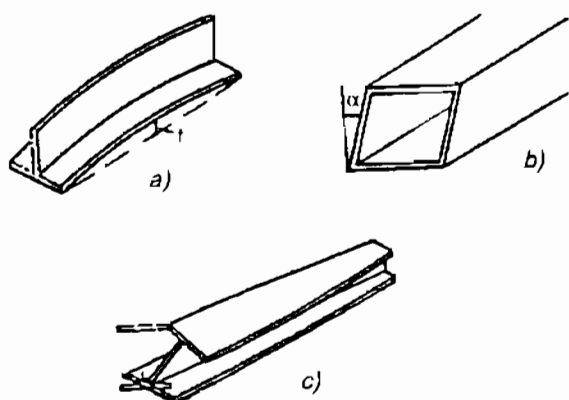
**Hình 8.1. Biến dạng tổng thể**

a. Biến dạng uốn cong; b. Dị dạng;  
c. Vặn cong.

Biến dạng tổng thể là chỉ kích thước và hình dạng bên ngoài của toàn bộ kết cấu đều có sự thay đổi, như chiều dài của cấu kiện kết cấu co ngắn lại, chiều rộng biến thành hẹp, cấu kiện uốn cong, mặt cắt của cấu kiện dị dạng và bị vặn (hình 8.1).

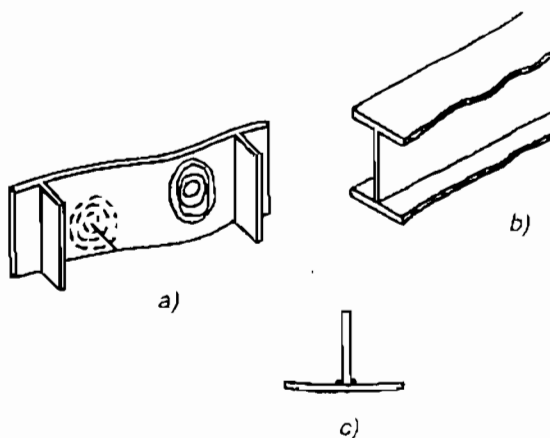
**Hình 8.2. Biến dạng cục bộ**

a. Biến dạng lỗ lõm; b. Biến dạng lượn sóng;  
c. Góc biến vị.

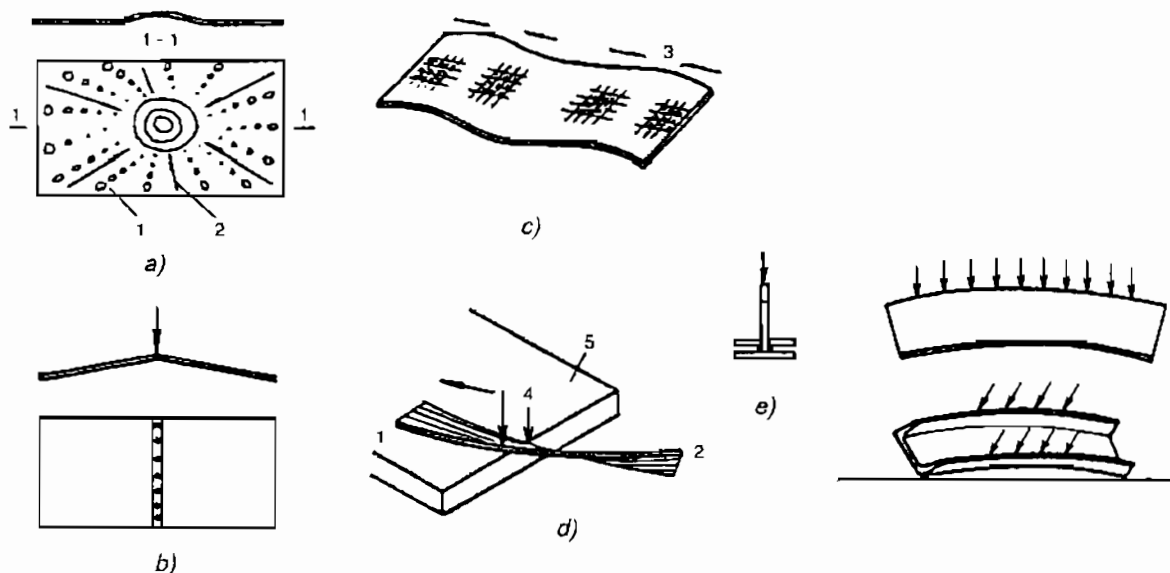
**Hình 8.3. Phương pháp nắn thẳng bằng đóng búa thủ công**

1. Điểm đóng búa; 2. Hướng đóng búa; 3. Phương hướng; 4. Đóng búa; 5. Bệ.

Dùng búa lớn và bệ làm công cụ, phù hợp với nắn chỉnh biến dạng cục bộ của linh kiện có kích thước tương đối nhỏ, cũng là phương pháp nắn chỉnh phụ trợ cho nắn chỉnh bằng máy và nắn chỉnh bằng nhiệt; nắn chỉnh thủ công là dùng búa làm cho kim loại giãn ra đạt được mục đích nắn chỉnh biến dạng, hình 8.3 là mấy loại nắn chỉnh biến dạng bằng phương pháp thủ công.

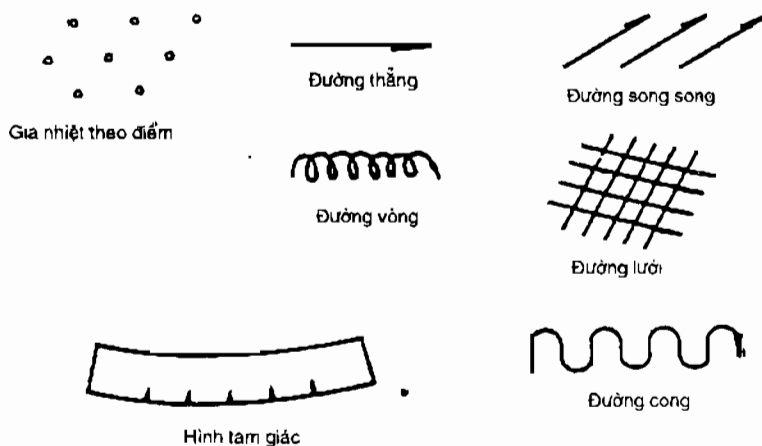
**Hình 8.4. Phương thức gia nhiệt**

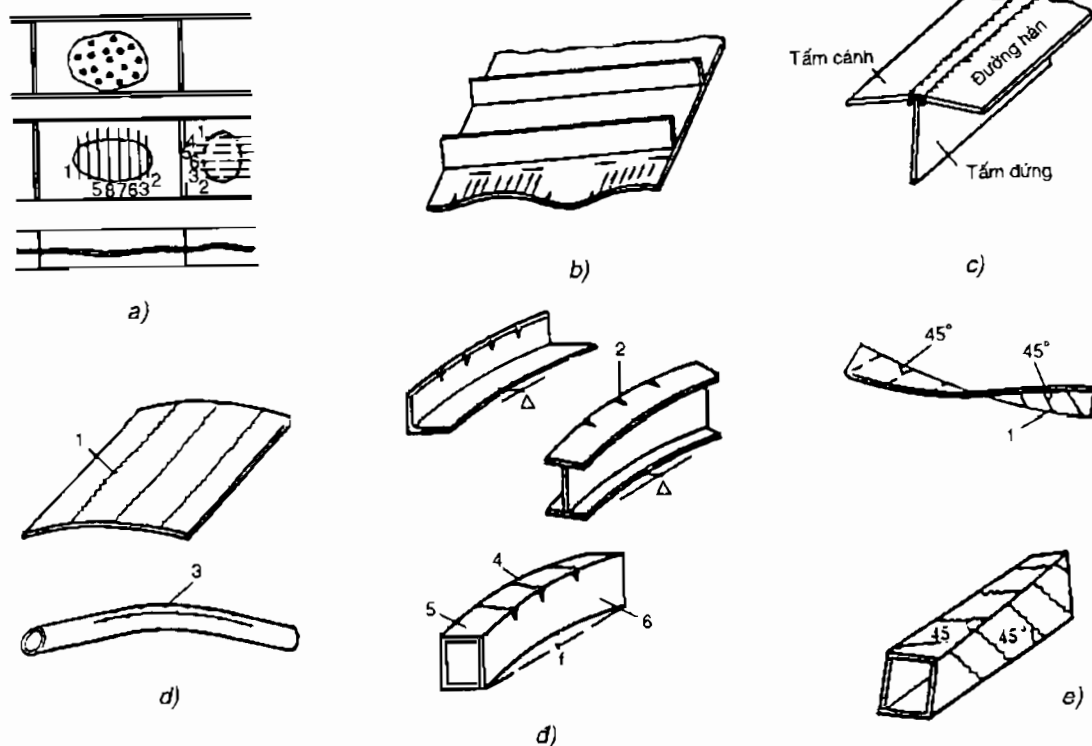
**Hình 8.5. Phương thức nắn chỉnh nhiệt**

1. Đường gia nhiệt; 2. Gia nhiệt hình tam giác; 3. Gia nhiệt điểm;
4. Gia nhiệt dạng đường; 5. Tấm nắp; 6. Tấm bụng.

Hình 8.5 là các loại phương pháp nắn chỉnh biến dạng dùng các phương thức gia nhiệt khác nhau.

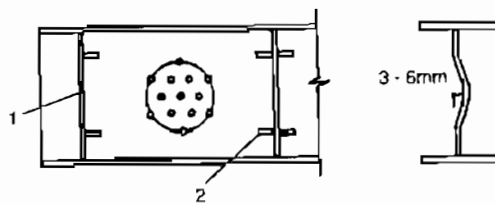
**Hình 8.7.** Nắn thẳng biến dạng lõi lõm  
1. Bản giằng ngang; 2. Tấm nút.

**Ví dụ 2:** Một dầm chính hàn nối bằng thép tấm, có mặt cắt hình chữ I, sau khi hàn nối bản giằng ngang với bản nút (nằm ngang), tấm bụng dầm sinh ra lồi lõm không đều, phạm vi lồi lõm là  $\varnothing 300 \sim \varnothing 600$ , chiều sâu là 3~6mm (hình 8.7).

Phương pháp xử lý: dùng ngọn lửa trung tính dạng điểm từ từ gia nhiệt mặt lồi của tấm bụng, đường kính điểm gia nhiệt thông thường là 50~80mm, chiều sâu gia nhiệt bằng chiều dày tấm bụng, sau đó đối với chỗ chưa bằng phẳng, đệm phẳng đóng bằng búa.

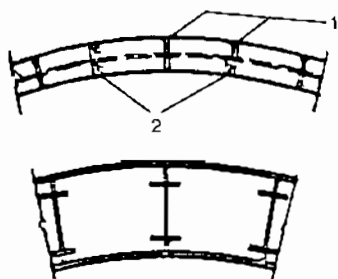
**Hình 8.8.** Nắn thẳng dầm cong  
1. Gia nhiệt hình tam giác;  
2. Gia nhiệt kiểu đường.

*Ví dụ 3:* Một dầm thép tấm hình chữ I hàn nối có nhịp là 24m, sau khi hàn bản giằng ngang với bản điểm nút, dầm sinh ra biến dạng uốn cong hướng lên trên và hướng sang mặt bên (hình 8.8).

Phương pháp xử lý: dùng ngọn lửa trung tính trước tiên xử lý uốn bên, sau đó là phía lõi của cánh trên và cánh dưới, nơi có bản giằng ngang gia nhiệt theo hình tam giác, chiều sâu gia nhiệt bằng chiều dày của cánh; để nắn thẳng uốn cong lên trên, dùng ngọn lửa trung tính gia nhiệt mặt trên của thanh cánh trên theo kiểu đường. Chiều rộng dải gia nhiệt là 80mm, đồng thời ở giữa dầm chỗ võng lên lớn nhất có giằng, gia nhiệt hai phía phần trên tấm bụng theo hình tam giác, chiều sâu gia nhiệt bằng chiều dày tấm bụng.

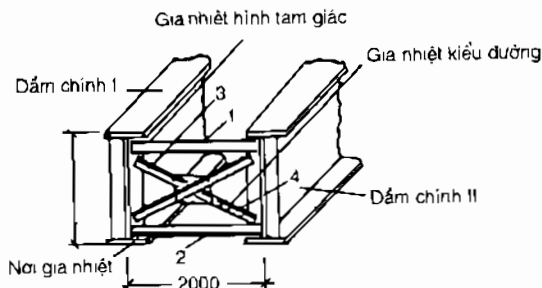
**Hình 8.9.** Nắn thẳng dầm tổ hợp bị vênh

*Ví dụ 4:* Một dầm tổ hợp hàn dài 24m (hình 8.9), sau khi tổ hợp xong toàn bộ, do lắp đặt liên kết ngang không tốt, ở gối đỡ A bị treo không cùng một mặt phẳng với ba gối kia, sinh ra vắn.

Phương pháp xử lý: sau khi dùng ngọn lửa trung tính gia nhiệt thanh liên kết ngang 3, thép góc 4 được một lúc, gia nhiệt thanh 1, 2 gần một phía đảm chính chữ I theo hình tam giác, làm cho thanh liên kết 3, 4 dễ bị co ngót, biến dạng như vậy đã được nắn chỉnh.

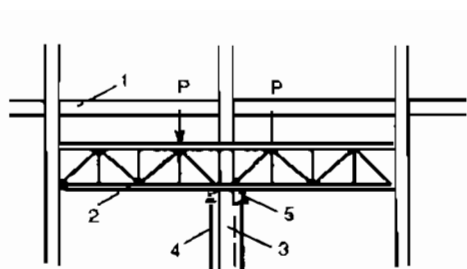
**Hình 8.11.** Gia cố cột phía dưới hoặc phương pháp dỡ tải khi cắt

1. Dầm cầu trục; 2. Dầm đỡ vĩnh cửu;
3. Bộ phận cột được gia cố hoặc bị cắt đi;
4. Cây chống tạm thời; 5. Kịch.

Nếu cần gia cố cột phía dưới, hoặc công nghệ yêu cầu cắt bỏ cột dưới, có thể bố trí dầm đỡ vĩnh cửu dưới dầm cầu trục, để tải trọng cột phía trên (bao gồm tải trọng của dầm cầu trục) phân chia cho cột bên cạnh (cần phải tính toán kiểm tra cột bên cạnh cùng gia cố, cũng cần tính toán kiểm tra móng, như hình 8.11). Dùng phương pháp này nên xem xét sau khi dùng dầm đỡ thay thế cột dưới, dầm đỡ sẽ có độ võng nhất định, làm cho vì kèo vốn có chìm xuống, từ đó có thể làm tổn thương nút liên kết cấu kiện nối với vì kèo này, do đó có thể đặt trước tải trọng tạm thời  $P$  trên dầm đỡ, khiến cho dầm đỡ có độ võng dự tính trước; trình tự sử dụng phương pháp này là trước tiên gia cố cột bên cạnh, hàn dầm đỡ với cột bên, đặt tải trọng tạm thời  $P$ , hàn dầm đỡ với cột giữa, đỡ tải trọng tạm thời  $P$ , gia cố hoặc cắt đi cột phía dưới.

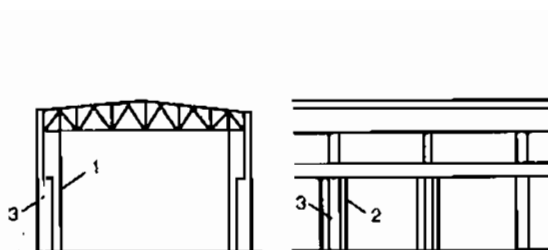
**Hình 8.12.** Cột hạ tải

1. Chống đỡ tạm thời khi dỡ tải vì kèo;
2. Chống đỡ tạm thời khi dỡ tải dầm cầu trục;
3. Cột cần gia cố.

Nếu cột trên và cột dưới đều cần đỡ tải gia cố hoặc thay cột mới, có thể dùng phương pháp “đỡ dầm thay cột” như hình 8.12.

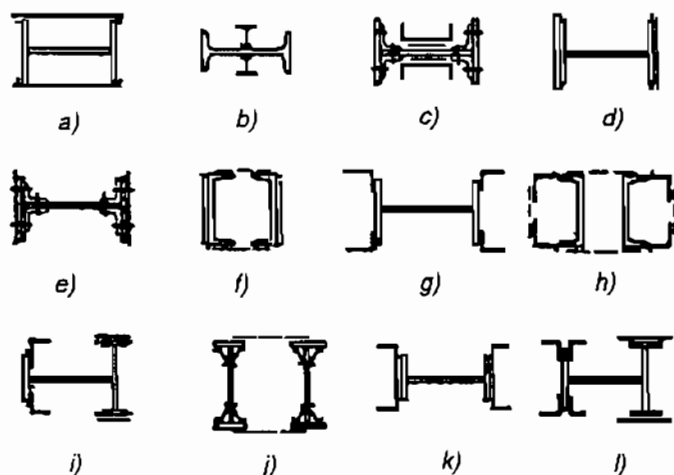
**Hình 8.13.** Hình thức gia cường mặt cắt cột

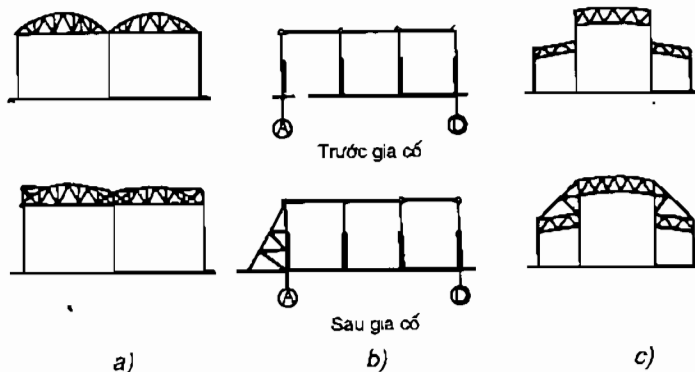
**Hình 8.15.** Hình thức gia cố thay đổi sơ đồ tính toán cột

a. Khớp dẻo đỉnh cột đổi thành khớp cứng; b. Gia cường một dầm cột nào đó; c. Dùng cây chống neo cố định đỉnh cột.

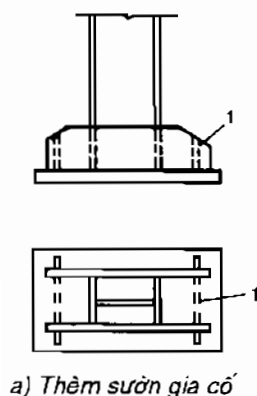
**Hình 8.16.** Gia cố tấm đáy chân cột  
1. Gân gia cố; 2. Đổ bê tông.

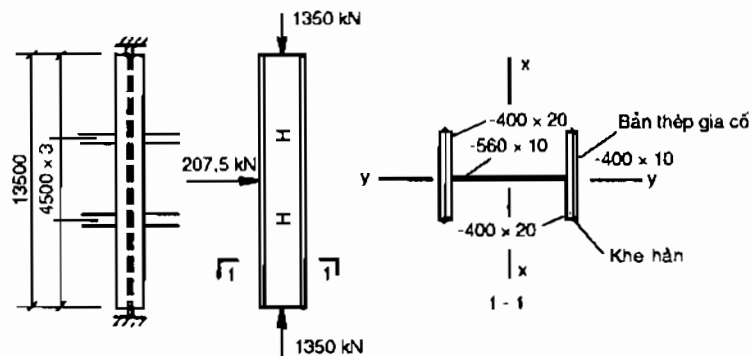
Hình 8.18. Ví dụ thực tế gia cố cột

phải tăng lên, cần tăng thêm bao nhiêu, nói chung thông qua tính toán kiểm tra để xác định, trong thí dụ này thông qua tính toán, tăng  $\Delta A$  khoảng một lần có thể đáp ứng sức chịu tải, do đó quyết định dùng hai thép tấm  $400 \times 10$ , lần lượt hàn ở phía ngoài hai cánh.

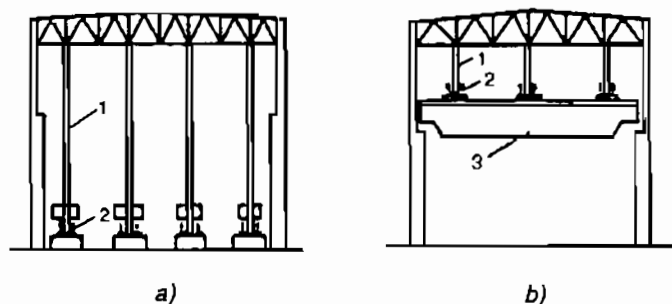
**Hình 8.19.** Dùng cây chống tạm thời đỡ tải vì kèo  
1. Cây chống tạm thời; 2. Kích; 3. Dàn dầm cầu trục.

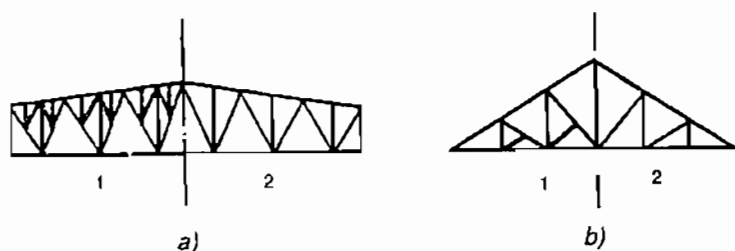
**Hình 8.22.** Phân chia lại gia cố vì kèo  
a. Gia cố thanh cánh trên và một bộ phận thanh bụng;  
b. Gia cố các thanh bụng xiên.  
1. Dạng phân phối lại; 2. Vì kèo cũ.

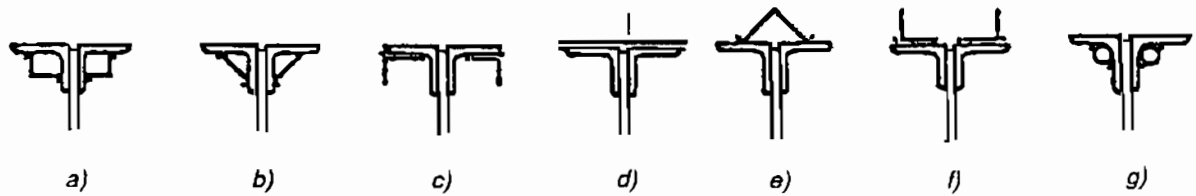
**Hình 8.23.** Hình thức gia cường mặt cắt thanh cánh

tấm hoặc ống thép để gia cố. Hình 8.23 là sơ đồ hình thức gia cường mặt cắt các thanh cánh trên và thanh cánh dưới. Thanh cánh trên và dưới của hình 8.23a, b, c, g đều phù hợp, hình 8.23d cần tháo dỡ mái khi dùng ở thanh cánh trên, hình 8.23e, f phù hợp với gia cố mặt cắt thanh cánh dưới.

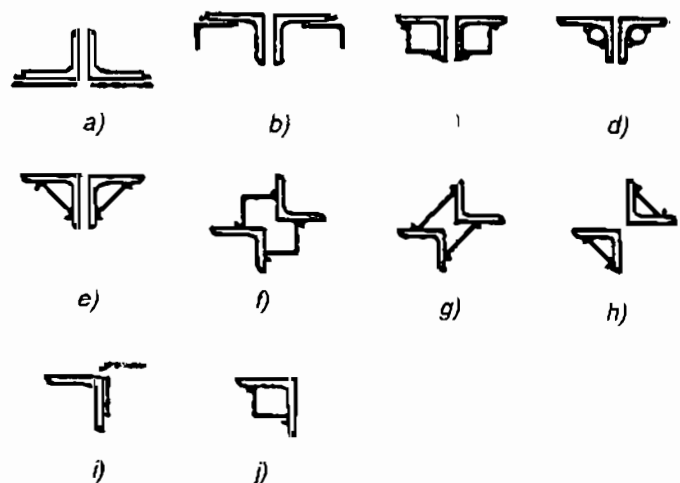
**Hình 8.24.** Hình thức gia cường mặt cắt thanh bụng

Hình 8.24 là hình thức tăng cường gia cố mặt cắt thanh bụng, hình 8.24a phù hợp với các thanh mà mô men uốn không lớn, hình 8.24d dùng thép tròn gia cố phù hợp với thanh kéo, nếu thay bằng ống thép gia cường, cũng có thể dùng cho thanh nén. Dùng thép tròn, ống thép tròn gia cường mặt cắt, có thể khiến cho tâm của mặt cắt dịch chuyển rất nhỏ, không cản trở các thanh của vì kèo đặt đúng vị trí. Hình 8.24f, g, h phù hợp với gia cố tăng cường thanh đứng có mặt cắt hình chữ thập (+). Hình 8.24i, j phù hợp với gia cố tăng cường các thanh bụng thép góc đơn. Khi đồng thời gia cố tăng cường mặt cắt các thanh của vì kèo (dàn), thường có vấn đề gia cường liên kết ở điểm nút. Gia cố liên kết điểm nút giới thiệu ở phần sau.

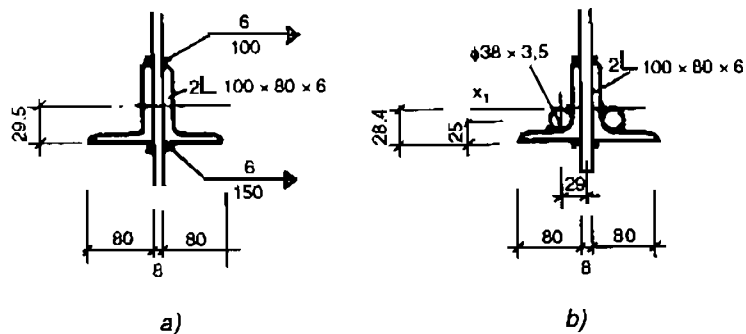
**Hình 8.25.** Ví dụ thực tế gia cố thanh bụng  
a. Trước khi gia cố; b. Sau khi gia cố.

Qua phân tích vì kèo chất tải, lực nén dọc trục của thanh nén này (trị số thiết kế) là 348kN, 2L100 × 80 × 7 sau khi bị ăn mòn tính theo 2L100 × 80 × 6, chiều dày mỗi hàn  $h_f$  lấy bằng 6mm, tra bảng có thể biết được đặc tính của mặt cắt:

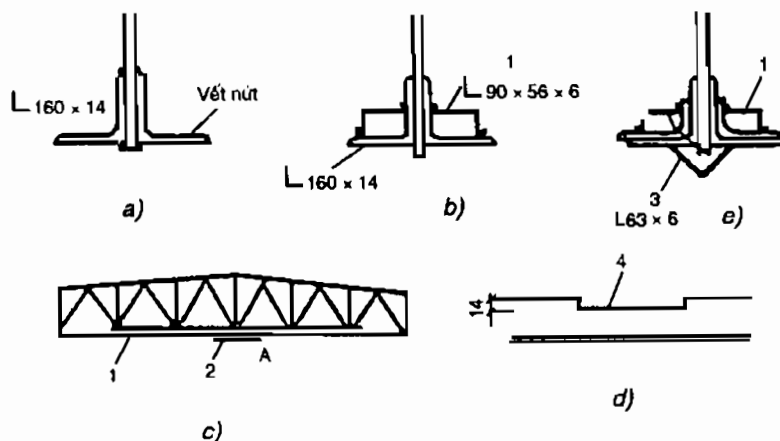
**Hình 8.26.** Ví dụ thực tế gia cố thanh cánh dưới

1. Thép góc gia cố; 2. Thép góc bổ sung; 3. Thép góc bổ sung; 4. Lỗ khoét.

Vết nứt tuy không phát triển mới, nhưng lâu ngày sẽ bị ăn mòn làm tổn thương mặt cắt, vì thế ngoài việc hàn bổ các vết nứt phân tầng, dọc theo chiều dài của thanh cánh dưới đối xứng hàn tăng cường thêm một thanh thép góc L90 × 56 × 6 (hình 8.26b), nếu thanh cánh dưới giữa nút ở đầu không bị nứt, thép góc bổ sung chỉ gia cố tới phía ngoài giữa nút thứ hai (hình 8.26c), nếu thanh cánh dưới giữa nút ở đầu bị nứt, gia cố toàn bộ chiều dài; tại nút A ghép nối tại thanh cánh dưới (hình 8.26c), để thép góc gia cố có thể sát toàn bộ vào thép góc ghép nối, thép góc thanh cánh dưới, ở vị trí này cắt khuyết một đoạn sâu 14mm của nhánh thép góc gia cố (hình 8.26d), sau khi hàn đầy thép góc gia cố với thép góc ghép nối, ở mặt dưới thanh cánh dưới hàn thêm một đoạn L63 × 6 (hình 8.26e); các bước gia cố là: đầu tiên dùng thép góc gia cường thanh cánh dưới, sau đó mài vết nứt thép góc thanh cánh dưới, sau khi làm sạch hàn kín bằng hàn điện.

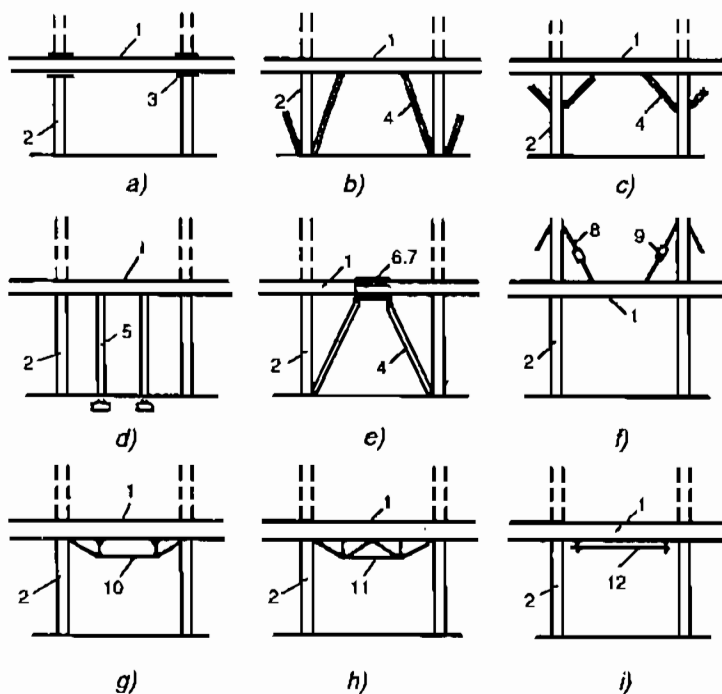
**Hình 8.27. Sơ đồ phương pháp gia cố hệ thống dầm**

1. Dầm; 2. Cột; 3. Bản thép; 4. Thanh chống xiên; 5. Cột đỡ; 6. Chi tiết gia cố cánh; 7. Chi tiết gia cố bụng; 8. Thanh treo; 9. Thiết bị kéo căng; 10. Thanh chống dưới; 11. Dàn; 12. Thanh kéo.

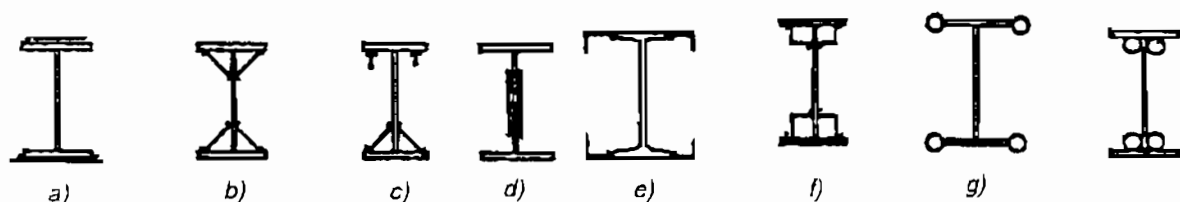
**Hình 8.28.** Hình thức bổ sung tăng cường mặt cắt dầm

Dầm có thể tăng diện tích mặt cắt để nâng cao sức chịu tải, dầm tổ hợp hàn và dầm thép hình đều có thể dùng tấm ngang, tấm đứng, tấm nghiêng hàn trên tấm cánh để gia cố (hình 8.28a, b, c), có thể dùng thép hình hàn thêm trên cánh trên (hình 8.28e, f, g); nếu cường độ chống cắt của tấm bụng dầm không đủ, có thể hàn thêm bản thép ở hai bên tấm bụng để gia cường (hình 8.28d), nếu ổn định của tấm bụng dầm không đảm bảo, thông thường không dùng phương pháp trên, mà dùng phương pháp bố trí thêm sườn phụ; dùng thép tròn và ống thép tròn tăng cường mặt cắt dầm là để công nghệ thi công được thuận lợi (hình 8.28g, h).

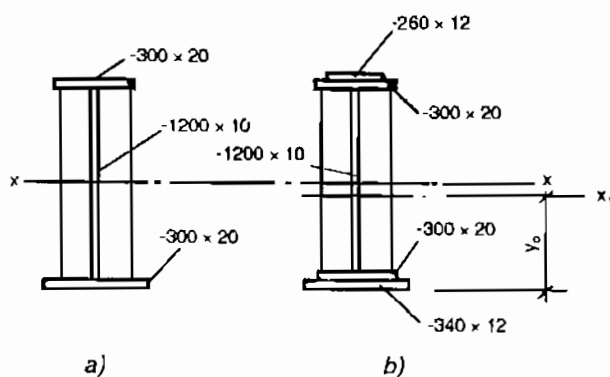
**Hình 8.29.** Ví dụ thực tế gia cố mặt cắt dầm  
a. Mặt cắt cũ; b. Mặt cắt sau khi gia cố.

Một dầm thép mặt cắt tổ hợp hình chữ I đặc bụng, nhịp tính toán là 10m, dầm bố trí sườn ngang gia cường có khoảng cách là 2m, ở gối đỡ có sườn gia cường đều, kích thước mặt cắt dầm như hình 8.29a, dầm thép chế tạo bằng thép số 3, dầm chịu tác động của tải trọng phân bố đều, trên dầm thép cũ mô men uốn tính toán lớn nhất phải gánh chịu là 910kNm, do tăng tải trọng bên trên, mô men uốn tính toán hữu hiệu tăng thêm 790kNm (đã dự tính tăng trọng lượng mặt cắt dầm thép trong đó), dầm cần phải gia cố.

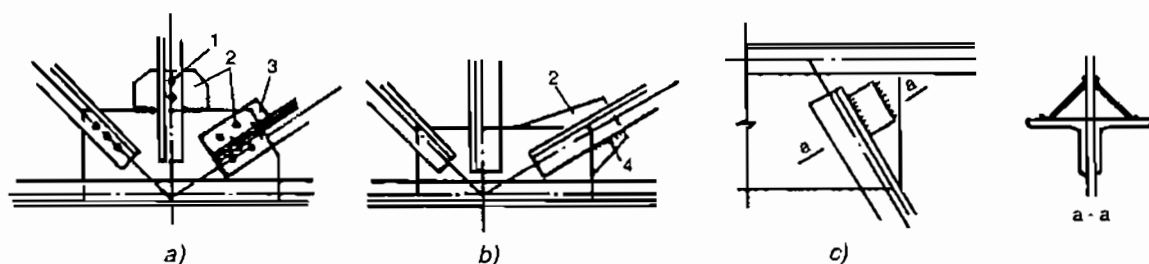
**Hình 8.30. Gia cố liên kết nút**

1. Đinh tán, bu lông mới tăng thêm; 2. Tấm liên kết mở rộng;
3. Chi tiết phụ trợ thêm; 4. Đường hàn mới thêm.

Nếu nút liên kết cũ không thể bố trí chi tiết liên kết gia cố mới tăng thêm (bu lông, đinh tán) hoặc đường hàn, có thể xem xét mở rộng tấm liên kết nút hoặc chi tiết phụ trợ; hình 8.30 là phương pháp mở rộng tấm liên kết nút và chi tiết phụ trợ thường dùng, có thể đưa ra để sử dụng.

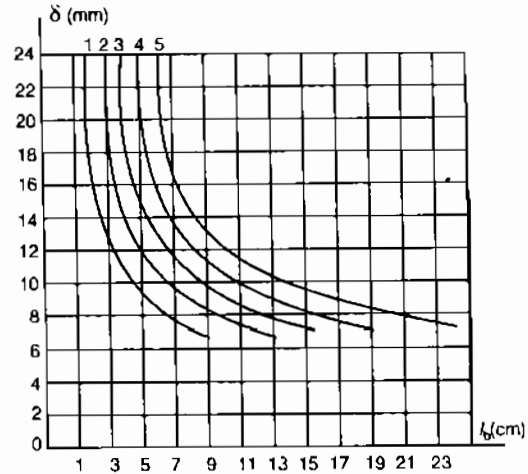
**Hình 8.31.** Chiều dài vùng ảnh hưởng nhiệt hàn đắp

$\delta$  - Tổng chiều dài tấm bị hàn (mm);

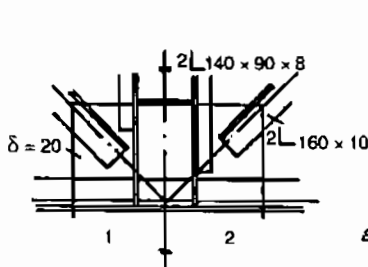
**Hình 8.34. Nút dầm ngang của sổ trời**

Nội lực tính toán của thanh cánh trên cửa sổ trời là 203,6kN, với chiều dày mối hàn theo thiết kế ban đầu (hình 8.34a) là 6mm, tổng chiều dài đường hàn đối xứng của trục kép khoảng 650mm, sức chịu tải của chúng là:

$[N''] = 0,7h_f \cdot l_w \cdot f_t'' = 0,7 \times 6 \times 650 \times 160 = 436800 >> 203,6$  là đủ, nhưng hiện nay cánh trên và một phần tấm bụng chưa hàn thêm với "tấm mặt bích", làm giảm diện tích đường hàn, lại chịu lực lệch tâm (xem sơ đồ tính toán đường hàn trên hình 8.36).

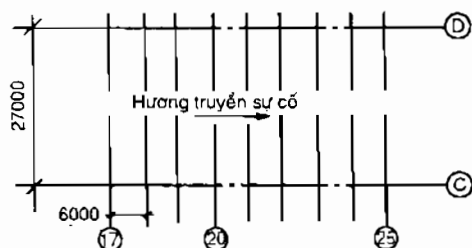
**Hình 8.37.** Mặt bằng cục bộ sự cố vì kèo phân xưởng

Vào giữa những năm 50, một phân xưởng rèn sập đổ 7 vì kèo, diện tích mái bị sập đổ tới  $1.200\text{m}^2$ , nhà xưởng đều là kết cấu thép, 5 nhịp 27m, khoảng cách cột 6m (như vì kèo), trên vì kèo thép đặt tấm mái bê tông cốt thép, sự cố xảy ra khi thiết bị nhà máy đã lắp đặt xong, nhưng chưa sử dụng, sơ đồ mặt bằng như hình 8.37.

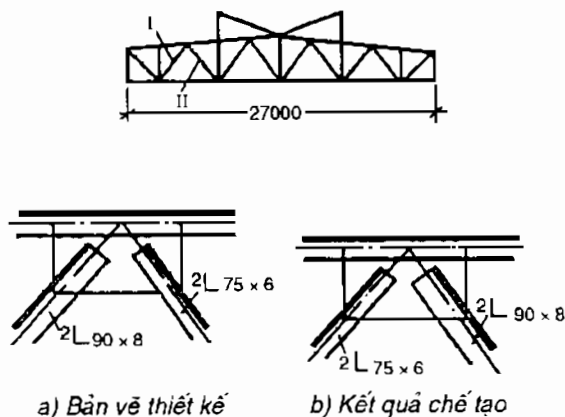
**Hình 8.38.** Nhầm lẫn thanh xiên giữa các nút

Mấy phút trước khi xảy ra sự cố có tiếng kim loại nứt, vì kèo bắt đầu sập đổ từ tuyến trục 21 đến 23. Kiểm tra vì kèo, phát hiện một số nút mối hàn đã hàn sót và có bọt, đã từng nghi vấn vì kèo sập đổ là do chất lượng mối hàn nút gối đỡ kém, một đường hàn của gối đỡ bị cắt đứt, nhưng kiểm tra thêm, phát hiện ngoài tám liên kết của ba gối đỡ không có đường hàn hoàn toàn nứt gãy, nứt gãy trên các thanh của vì kèo (bao gồm cục bộ) đều xuất hiện như trên vật liệu gốc, cho thấy liên kết hàn của vì kèo có đủ cường độ và tính dẻo; kết quả cân đo đối với vật liệu của các lớp trên mái và tuyết đọng cho thấy phù hợp với giá trị tải trọng thiết kế, không phải là vượt tải làm cho vì kèo sập đổ; trong kiểm tra phát hiện độ uốn cong của thanh xiên chịu nén khoảng thứ hai của ba vì kèo tới 100~200mm, cho thấy đã ở vào trạng thái sự cố, trong khi tìm cách gia cố những thanh xiên của vì kèo này lại phát hiện thanh xiên biến dạng là gồm 2L75 x 6, mà thiết kế gốc thanh xiên này là 2L 90 x 8, kiểm tra một cách kỹ càng, trong 32 vì kèo có 38 thanh xiên bị làm yếu đi, đối chiếu với bản vẽ thiết kế, thanh xiên bị yếu đi là do trong chế tạo đã lẫn lộn thanh xiên chịu kéo và thanh xiên chịu nén của cùng một khoang (chiều dài của chúng đều là 2.900mm), đó chính là nguyên nhân chủ yếu làm cho vì kèo sập đổ (hình 8.38).

Thanh xiên I trong khoang là thanh nén, lực tính toán của thanh là 297,0kN, nay thanh xiên thực tế là 2L 75 × 6, diện tích mặt cắt  $A = 2 \times 8,8 = 17,6\text{cm}^2$ , bán kính quán tính  $i = 2,31\text{cm}$  (hai thép góc), ta có:

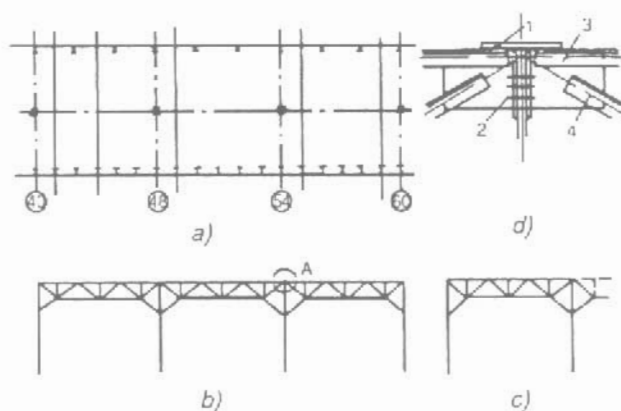
**Hình 8.39.** Sơ đồ dầm đưa phân xưởng lò bằng

**Ví dụ 2:** Năm 1967, hai dầm đỡ có nhịp 33m phân xưởng lò bằng của một nhà máy, sập đổ cùng với 22 vì kèo, kiểm tra nguyên nhân, quy định trong thiết kế gốc (hình 8.39), trên nút của gối đỡ dầm đưa của tuyến trục 48 và 54, bố trí hai tấm liên kết  $380 \times 20\text{mm}$ , tạo dầm đỡ thành kết cấu liên tục ba nhịp, nhưng trên thực tế khi lắp đặt kết cấu chưa đặt tấm liên kết, mỗi một dầm đỡ dùng phần đầu của dầm đặt trên tấm đỡ của bần hung hàn trên đầu cột thông qua tấm dầy 30mm, dầm đỡ dùng bu lông  $8\varnothing 18$  kéo căng.

a. Mặt bằng; b. Nền là ba nhịp liên tục;

c. Thực tế là nhịp đơn; d. Nút A;

1. Bản liên kết; 2. Bu lông  $\varnothing 18$ ; 3. Thanh cánh trên của dầm đưa; 4. Thanh xiên của gối đỡ.

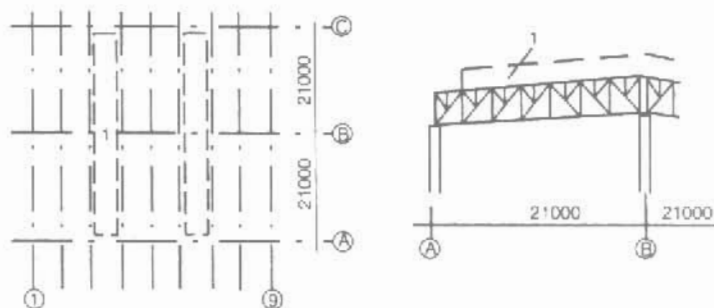
**Hình 8.40.** Sơ đồ mặt bằng mặt đứng của nhà máy xi măng  
1. Cửa sổ trời

Mái của công đoạn lò quay ở một nhà máy xi măng năm 1960 bị sập đổ, công đoạn này là hai nhịp vì kèo thép 21m, phía trên đặt tấm lợp lớn, cột bê tông cốt thép, khoảng cách cột 6m (khoảng cách cột từ tuyến trục 3~5 là 12m), có ba lò trong công đoạn này, hai lò này lần lượt vào những năm 1958 và 1959 đưa vào sản xuất, lò thứ ba vừa đưa vào vận hành thử; vì kèo thép và mặt bằng phân xưởng như hình 8.40.

Diện tích sập đổ của mái là  $880\text{m}^2$ , phần sập đổ có dàn dũa 12m trên trục A, B, C của tuyến trục 3~5, vì kèo nhịp B, C trên tuyến trục 4, 5, vì kèo nhịp A, B trên tuyến trục 3, 4, 5, kết cấu cửa sổ trời trên tuyến trục 3~4.

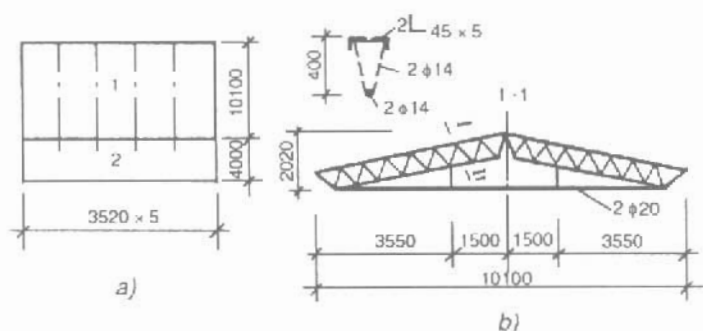
**Hình 8.41. Sơ đồ mặt bằng, vì kèo đông lạnh**

*Ví dụ 4:* Sự cố vì kèo thép nhẹ càng dễ xuất hiện, kết cấu gạch bê tông một tầng hệ thống kho đông lạnh của một cửa hàng, nhịp 10,1m, diện tích  $263\text{m}^2$ , mái kho là vòm ba khớp: vì kèo thép nhẹ, litô gỗ, lati gỗ, lợp ngói, nhà đang thi công lợp ngói, mái sập đổ, diện tích sập đổ là  $183\text{m}^2$ , hình 8.41 là sơ đồ mặt bằng mái và vì kèo của nhà này.

Qua kiểm tra, phân tích nguyên nhân sự cố là vì kèo thiết kế sai, dùng bản vẽ rập khuôn bừa bãi mà không có người kiểm tra, sức chịu tải của vì kèo không đủ; thêm nữa thanh chống bố trí sai, lờ ra trong mặt phẳng của thanh cánh trên hai đầu vì kèo của nhà bố trí thanh chống ngang cho thanh cánh trên, nhưng thực tế trên mặt phẳng của thanh cánh trên bố trí cây chống dọc, do đó về cơ bản không có tác dụng chống đỡ.

a. Mặt bằng; b. Sơ đồ vì kèo.

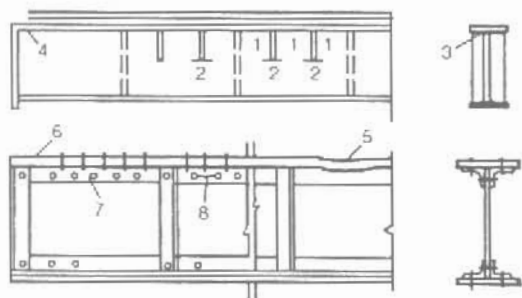
**Hình 8.42.** Bộ phận bị hư hỏng của dầm cầu trục dạng đặc bụng

Đường hàn của cánh trên với bản bụng và đường hàn cánh trên với sườn của dầm cầu trục đặc bụng là nơi thường bị hư hỏng nhiều nhất, sau đó dẫn đến nứt tấm bụng hoặc tấm cánh, những vết nứt này có đặc trưng mỏi rõ rệt.

1. Chỗ liên kết thanh cánh trên và tấm bụng bị nứt;
2. Tấm bụng ở chỗ đầu thanh sườn ngắn bị nứt;
3. Chỗ liên kết giữa thanh cánh trên và sườn bị nứt;
4. Phần đầu dầm có vết nứt;
5. Thanh cánh trên bị uốn cong cục bộ;
6. Đinh tán thẳng đứng bị nổi lồi và đứt gãy;
7. Đinh tán ngang bị nổi lồi và đứt gãy;
8. Thép góc nối ngang theo hướng dọc.

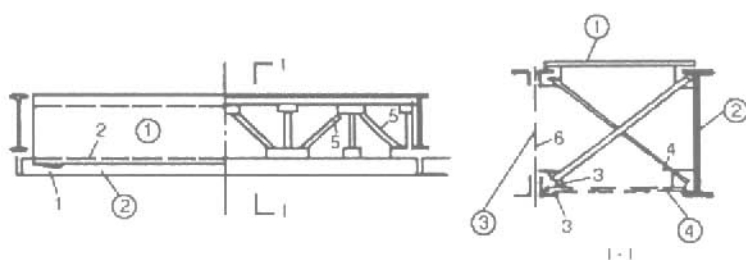
**Hình 8.44.** Bộ phận hư hỏng của kết cấu điều khiển

①. Dầm (dàn) điều khiển; ②. Dầm cầu trục;  
③. Dàn phụ; ④. Thanh hệ ngang.

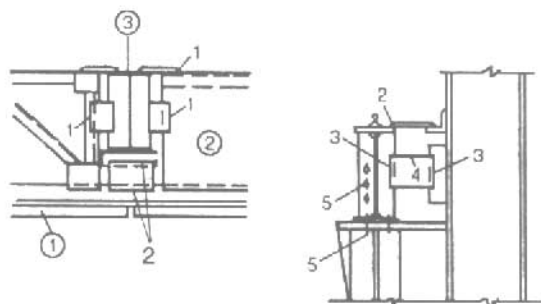
**Hình 8.45.** Bộ phận hư hỏng chỗ liên kết hệ thống dầm cầu trục và cột

①. Dầm cầu trục; ②. Dầm điều khiển; ③. Cột.

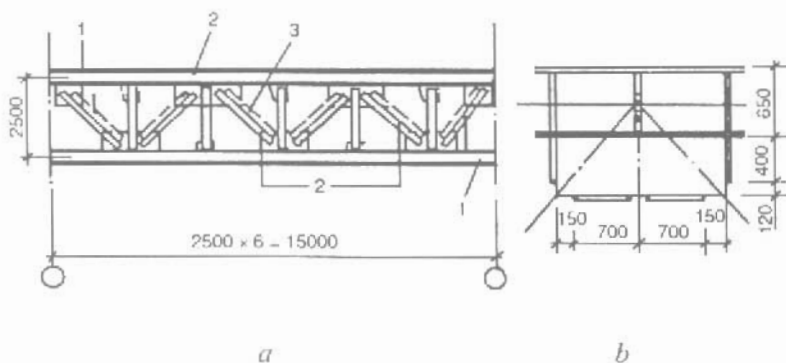
**Hình 4.47.** Dầm cầu trục và tấm điểm nút thanh cánh trên  
*a.* Sơ đồ dầm cầu trục; *b.* Tấm điểm nút thanh cánh trên.  
 1. Thêm 2L160; 2. Thêm 2L140; 3. Thêm 2L90.

*Ví dụ 2:* Phân xưởng lò nấu của một nhà máy thép, xây dựng vào năm 1961, trong phân xưởng có bố trí cầu trục, khẩu độ của dầm cầu trục 15m, dùng dầm cầu trục kiểu dàn (hình 8.47a).

Thanh cánh trên là mặt cắt hình chữ I hàn tự động  $500 \times 650$ , tấm cánh dày 20mm, tấm bụng dày 14mm, thanh bụng liên kết với bản nút hàn ở phía dưới thanh cánh trên bằng đỉnh tán, bản nút thanh cánh trên tương đối lớn, do đó ở mặt đầu nút hàn thêm bản sườn ( $-200 \times 12\text{mm}$ , như hình 8.47*b*). Trên dầm cầu trục của thiết kế cũ là một cầu trục 50kN (nhịp 30m), sau đó cung ứng thiết bị đổi thành 100kN, như vậy dầm cầu trục thiết kế cũ tháng 8 năm 1961 xử lý gia cố, tăng thêm 2L90  $\times$  10 cho thanh xiên 2L140  $\times$  12 khoang giữa nút 2,5. Khi thi công phát hiện thép góc tăng thêm vướng phải bản sườn trên nút ở hai đầu, trong hình ghi chú trong thi công dùng hơi cắt đi phần bản sườn của phần bị vướng, nhưng không có yêu cầu xử lý kỹ thuật (hình 8.48*a*). Tháng 4 năm 1962 phân xưởng chính thức đưa vào sản xuất, không lâu sau tăng thêm cầu trục 50kN, đến năm 1963 lại gia cố dầm cầu trục này; đều tăng thêm hai thanh thép góc cho thanh xiên chưa gia cố ở trong nhịp, thanh cánh dưới dùng bản thép  $450 \times 10\text{mm}$  gia cố suốt chiều dài, trong tài liệu bản vẽ thiết kế không đưa ra yêu cầu ghép bản thép, đơn vị thi công hàn đối đầu bằng phương pháp hàn ngửa (hình 8.48*b*).

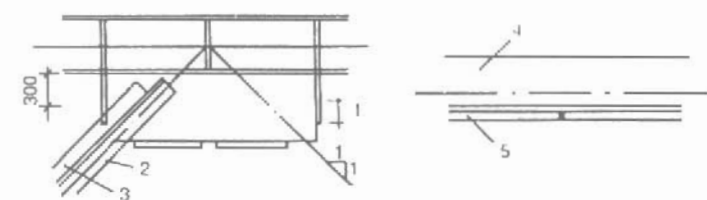
Biện pháp giải quyết cơ bản vết nứt bản nút là thay bản nút mới, kết cấu dầm cầu trục có thể hạ tải toàn bộ, do đó thay thế bản nút mới là có thể thực hiện được. Khi thay thế bản

nút, xét thấy hai đầu tấm gia cường bên cạnh bản nút cũ tuy có tác dụng gia cường, nhưng có tác dụng phụ - độ cứng đột biến, ứng suất tập trung, bản nút mới bỏ tấm gia cường, mà làm dày thêm 2mm cho bản nút, phía trên hai đầu bản nút khoét tròn để giảm ứng suất tập trung, thực tế chứng minh gia cố đã thành công.

a. Sơ đồ cắt hơi tấm sườn của nút thanh cánh trên

b. Tăng cường bản thép cho thanh cánh dưới

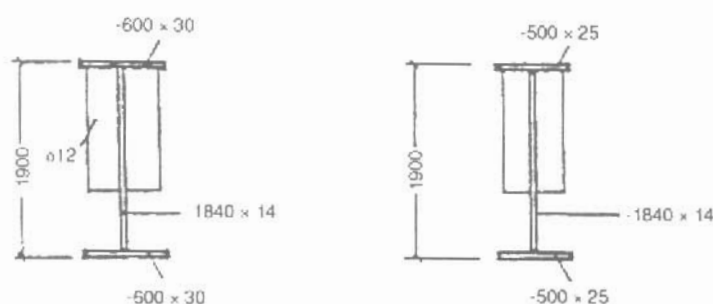
**Hình 8.50.** Mặt cắt dầm cầu trục

a. Mặt cắt dầm cầu trục 36m      b. Mặt cắt dầm cầu trục 30m

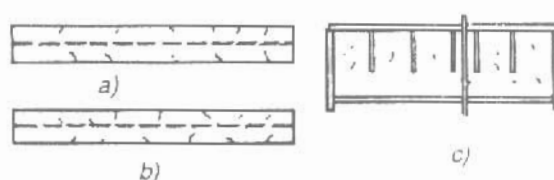
**Hình 8.51.** Sơ họa vết nứt dầm cầu trục

Làm xong năm 1960, năm 1961 tổng kiểm tra chất lượng, phát hiện dầm cầu trục bị rạn khắp nơi, hình 8.51 là sơ đồ vết rạn có tính đại diện của dầm cầu trục; thanh cánh trên và thanh cánh dưới có một hai chục vết rạn ngang, tấm bụng tương đối ít hơn một chút, vết rạn đều ở bề mặt, nói chung sâu 1~2mm, chiều sâu lớn hơn 3mm tương đối ít, chiều rộng vết rạn nói chung dưới 0,07mm, chiều dài phần lớn là 200~300mm, dài nhất đạt tới 600mm, độ nghiêng của vết rạn không như nhau, gần hai phía đường hàn của tấm cánh và tấm bụng chưa phát hiện có vết rạn, nhưng phía trên có nhiều; chỗ đầu mút và bản gia cường của tấm

a. Thanh cánh trên; b. Thanh cánh dưới; c. Bản bụng

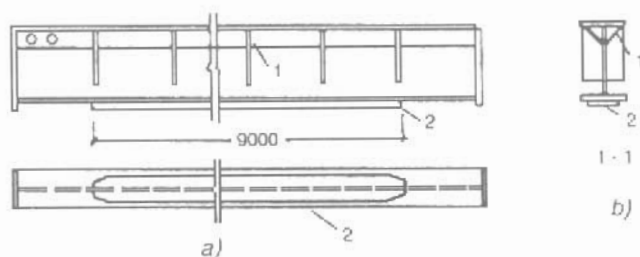
Hình 8.52. Gia cố dầm cầu trục

- Đối với 3 dầm mà cánh trên cánh dưới và tấm bụng có nhiều vết rạn chân chim, ngoài xử lý như trên, ở giữa thanh cánh trên và tấm bụng tăng thêm bản chống nghiêng (bố trí suốt chiều dài giữa tấm sườn gia cường), bản chống xiên này giảm chiều cao tính

1. Bản chống xiên; 2. Tấm gia cường

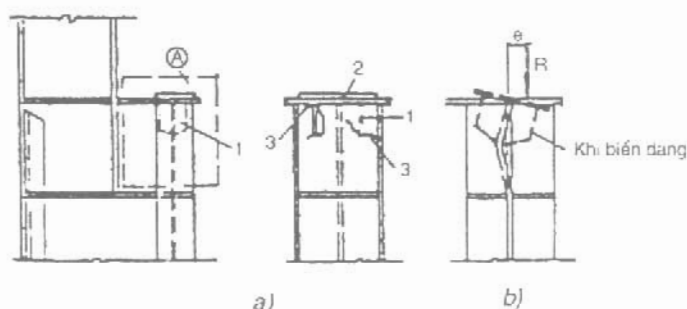
**Hình 8.53.** Hư hỏng đầu thanh cầu trục của cột  
a. Vết nứt đầu thanh cầu trục; b. Phóng đại vị trí A.

39 cột của dầm cột trong khi vận chuyển, có 26 cây cột (chiếm 67%) ở bộ phận đầu cột chân cầu trục xuất hiện nứt nghiêm trọng (hình 8.53a); kết quả quan sát chi tiết cho thấy rất nhiều vết nứt bắt đầu ở đầu mút dưới của sườn gia cường, sau đó hướng lên trên, phát triển về phía phải và trái, có vết nứt kéo dài đến cánh của cột, thậm chí có vết nứt xuyên suốt toàn bộ chiều rộng của cánh, có vết nứt kéo dài đến tẩm trên cùng, làm cho tẩm trên cùng xệ xuống, vết nứt vừa nhiều vừa nghiêm trọng.

Sau khi điều tra qua phân tích nghiên cứu, tìm ra nguyên nhân sự cố, nguyên nhân chủ yếu là xử lý không tốt cấu tạo thiết kế của đầu cột chân xe cầu, như hình 8.53, sườn tăng cường đầu cột là chi tiết truyền lực chủ yếu, nhưng quá ngắn, chỉ có 2/5 chiều cao dầm vai, thêm nữa tẩm bụng đầu cột đỡ xe chạy tương đối mỏng, 16mm, đầu dưới của sườn tăng

cường lại không có tẩm bịt đầu gia cường làm cho độ cứng ngoài mặt bằng tẩm bụng đầu dưới của sườn tăng cường rất thấp; tiếp đó là lệch tâm của đường ray khoảng 30mm, do vậy khi cầu trục vận hành theo sự thay đổi lực nén lệch tâm của bánh xe, làm cho đầu dưới của sườn gia cường lắc mạnh (đường gạch gạch của hình 8.53b), đầu sườn gia cường là nơi mặt cắt thay đổi đột ngột, lại là chỗ đường hàn bắt lửa, ứng suất tập trung nghiêm trọng, tạo thành nguồn sinh ra vết nứt, thêm nữa trọng lượng bản thân của cầu trục lớn (tới 3100kN), vận hành rất nặng nề, vết nứt phát triển dẫn đến phá hoại nghiêm trọng.

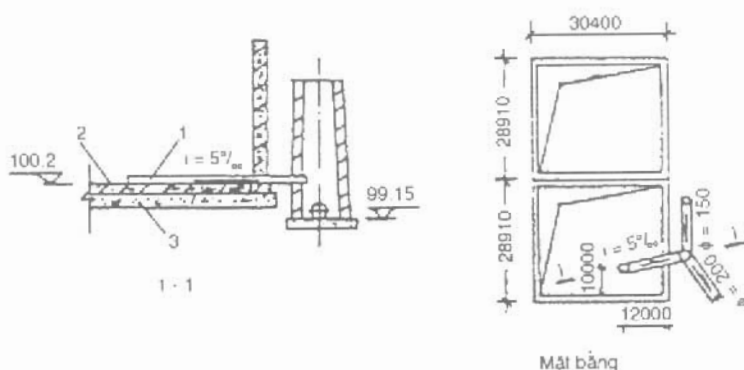
Hình 9.2. Mặt bằng, mặt cắt bể nước

- Đục một lỗ ở vị trí thích đáng của đáy bể, dọc theo mặt đáy bể bố trí một ống tráng kẽm 10cm nối với chỗ giếng thu nước mưa gần đó, để nước thấm dưới tấm đáy thông qua ống này chảy vào trong giếng, đạt được mục tiêu loại bỏ áp lực cột nước dưới tấm đáy (hình 9.2), giữa miệng lỗ và ống phải dùng bê tông nút chặt, ống xuyên qua thành bể, khe hở giữa chúng với thành bể dùng xi măng amiăng chèn chặt, sau đó dùng vữa xi măng chia từng lớp miết chặt, tránh nước thấm.

1. Ống thép tráng kẽm 10cm;
2. Tấm đáy bê tông cốt thép;
3. Lớp đệm bê tông.

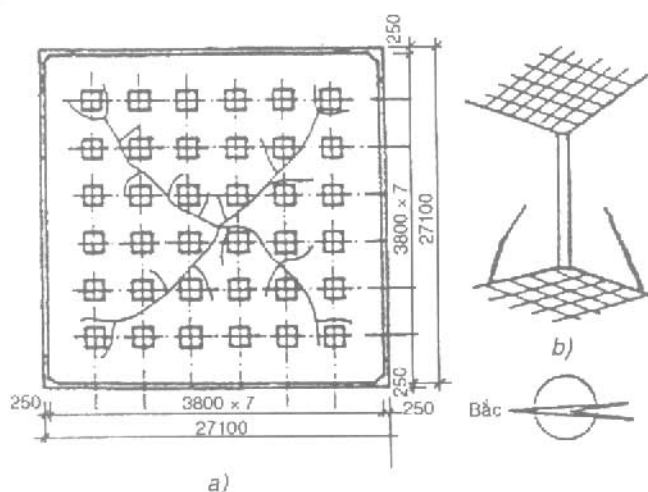
Hình 9.4. Mặt bằng bể nước và sơ đồ vết nứt  
a. Mặt bằng; b. Sơ đồ vết nứt thành bể.

sâu tích nước của hố móng khoảng 1,7m trên mặt tấm đáy, vách hố móng góc đông bắc và tây nam đã sạt lở cục bộ. Sau khi tháo nước chứa trong bể phát hiện tường dẫn dòng đều đã tách rời khỏi cột, tấm đáy bể đã xuất hiện vết nứt rộng 1~3mm, tình trạng phân bố như hình 9.4a. Hai vết nứt chủ yếu theo hướng đối góc của tấm đáy có nhiều chất kết tinh màu trắng tách ra, cục bộ nổi bọt nước, cho thấy vết nứt đã xuyên suốt. Trên hai phía bề mặt thành trong của bể nước khu vực góc đông bắc và tây nam, có hai vết nứt xiên, đầu trên nhỏ, đầu dưới rộng, chiều rộng lớn nhất của vết nứt nhỏ hơn 0,5mm (hình 9.4b).

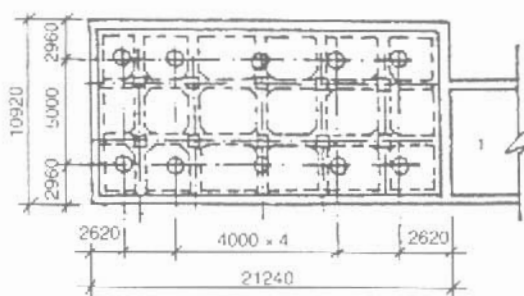
**Hình 9.5.** Mặt bằng bể nước và phòng bơm  
1. Phòng bơm

Bể chứa nước ngầm bê tông cốt thép hình chữ nhật  $800\text{m}^3$  của một nhà máy, dùng mẫu B kiểu II loại  $800\text{m}^3$  của tập bản vẽ điển hình S832, cột nước chống nổi không tải của bể nước tính từ bản đáy là 1.8m. Do hạn chế vùng đất sử dụng, một đầu bể nước xây thêm một phòng ngầm bơm nước (hình 9.5, 9.6). Trừ chiều dày tấm đáy bể nước là 200mm, tấm nắp đáy 150mm ra, tấm sàn của phòng bơm, thành bể nước, vách phòng bơm đều là bê tông cốt thép dày 300mm.

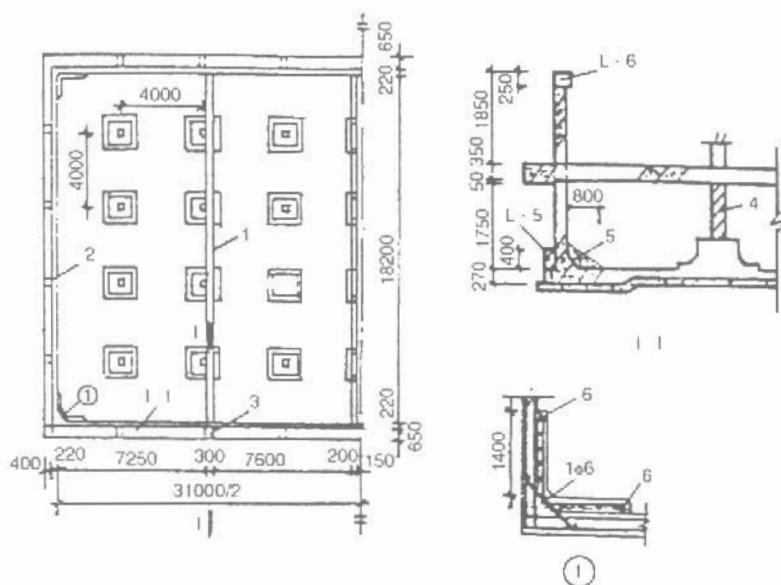
**Hình 9.7. Sơ đồ phương án gia cố bể nước**

1. Giằng khung ngang;
2. Trụ chống xây gạch  $740 \times 370\text{mm}$ ;
3. Trụ chống xây gạch  $620 \times 240\text{mm}$ ;
4. Trụ chống xây gạch  $240 \times 240\text{mm}$ ;
5. Bê tông C13;
6. Trụ chống xây gạch.

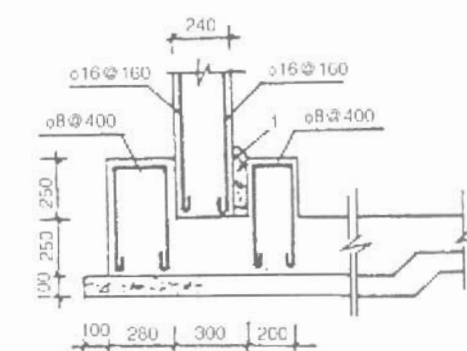
**Hình 9.8.** Cấu tạo liên kết rãnh cốt đáy bể và tấm vách  
1. Bê tông nở.

+ Cấu tạo của rãnh cốt đáy thành bể không tốt. Vấn đề chủ yếu gồm rãnh cốt quá nông, vách cốt quá mỏng, bố trí cốt thép quá ít, không chịu nổi mô men uốn và lực cắt mà vách bể truyền đến.

+ Chiều dài neo của cốt thép chủ tấm vách bể không đủ. Cốt thép chủ chịu lực là Ø16 ngàm vào trong rãnh cốt chỉ có 230mm; trong khi đó chiều dài neo mà quy phạm quy định phải là  $30d = 480\text{mm}$ .

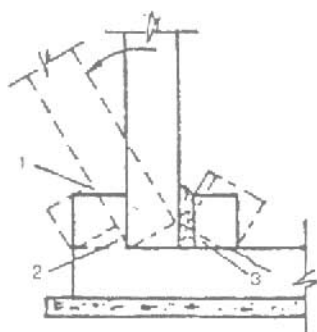
**Hình 9.9.** Sơ đồ sự hư hỏng đầu dưới vách bể

1. Bê tông bị nén vỡ; 2. Vách rãnh ngoài bị nứt;
3. Vách rãnh trong bị nứt.

+ Thay đổi sửa chữa tùy tiện yêu cầu thiết kế rãnh cốt. Yêu cầu thiết kế cũ là đầu tiên đổ bê tông vách rãnh trong, sau đó lắp đặt tấm đúc sẵn thành bể, tiếp đó đổ bê tông vách rãnh ngoài, cuối cùng nhồi đầy bê tông nở trong khe giữa vách rãnh trong và tấm thành bể. Thực tế thi công là đầu tiên vách rãnh ngoài, tiếp đó lắp đặt tấm và đổ vách rãnh trong, giữa vách rãnh ngoài và tấm thành bể không đổ khe, sơ đồ sự hư hỏng của đầu dưới thành bể như hình 9.9.

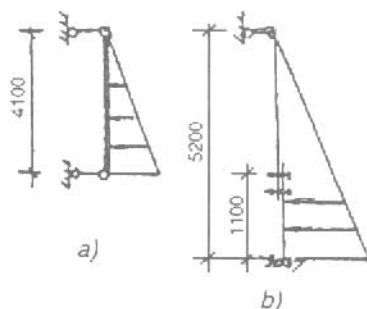
**Hình 9.10.** Sơ đồ tính toán gia cố tấm vách

+ Tấm vách bị đổ chuyển thành tấm bê tông đổ tại chỗ, đầu dưới của nó tăng thêm một tấm đáy bê tông đổ tại chỗ, đổ bê tông trên mặt tấm đáy bể cũ, chiều rộng cần thiết của tấm đáy tính được dựa vào độ an toàn chống trượt, tính toán thiết kế lại mặt cắt và bố trí cốt thép của tấm vách đổ tại chỗ.

+ Gia cố ba tấm vách bể theo chiều kia. Ở vách trong bể làm thêm một đoạn tấm vách và tấm đáy, chỗ liên kết tấm vách mới và cũ bố trí hai hàng bu lông, để truyền mô men uốn và lực cắt. Chiều cao vách bể thêm vào sau, xác định theo sức chịu tải của mặt cắt tấm vách cũ. Dựa vào cao độ lớn nhất tính toán cho phép của tấm vách cũ là 4,32m, thực tế lấy 4,1m, chiều cao tấm vách thêm vào sau là 1,1m (hình 9.10). Chiều rộng của tấm đáy thêm vào sau vẫn dựa vào an toàn chống trượt để xác định, khi thiết kế phải xem xét những ảnh hưởng có lợi của rãnh cốt cũ đối với chống trượt. Khi thiết kế bu lông liên kết, xét tới tính không đồng đều của tình trạng chịu lực, mặt cắt hoặc số lượng bu lông tăng thêm 20%. Chỉ có một hàng bu lông phía trên chịu lực kéo, dựa vào tính toán xác định bu lông là Ø22.

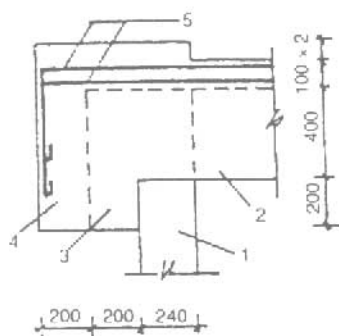
**Hình 9.11.** Gia cố liên kết giằng trên bể với dầm chính

1. Tấm thành bể; 2. Dầm chính tấm nắp;
3. Giằng; 4. Bộ phận làm lớn giằng;
5. Cốt thép kéo thêm sau của dầm.

+ Gia cố giàng, phía ngoài và phần trên giàng đều tăng thêm 200mm, để nâng cao khả năng chịu tải, đồng thời dùng để neo cốt thép dầm chính phụ thêm vào sau (hình 9.11), chỗ

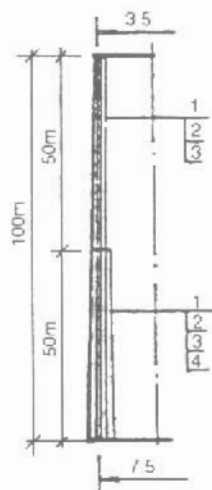
Hình 9.13. Sơ đồ cấu tạo ống khói

1. Vỏ ống khói bê tông cốt thép;
2. Bông khoáng; 3. Gạch chịu lửa; 4. Gạch đấtômíc.

Một công trình ở thành phố Vũ Hán có hai ống khói bê tông cốt thép cao 100m, (hình 9.13). Đường kính ngoài phần trên của ống khói là 3,5m, phần dưới là 7,5m, chiều dày phần trên thành ống là 18cm, phần dưới là 35cm, độ nghiêng thành ống là  $2^{\circ}/_{100}$ , kích thước các mặt cắt của ống khói như bảng 9.2. Cấp cường độ thiết kế của bê tông thành ống là C18. Lót bên trong ống khói ở cao độ +0~50m là một lớp bông khoáng, một lớp gạch đấtômíc và một lớp gạch chịu lửa; từ cao độ 50~100m là một lớp gạch chịu lửa và một lớp bông khoáng. Tất cả cốt thép của ống khói theo thiết kế cũ là cốt thép biến dạng.

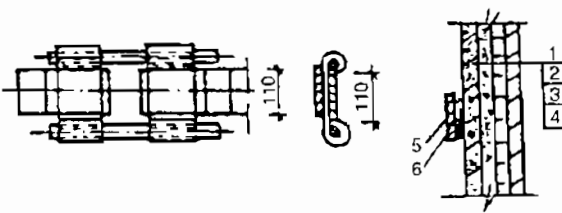
**Hình 9.14.** Ống khói dùng đai kim loại gia cố  
1. Thành ống khói; 2. Xi lò cao; 3. Gạch điatômíc; 4. Gạch chịu lửa; 5. Bần đai thép (110 × 10mm @2,5m); 6. Chèn xi măng nở.

+ Giữa bản đai thép và thành ống tiếp xúc không chặt. Nhồi giữa đai và thành ống là giấy dầu mà không phải là xi măng nở, tác động chung giữa đai và thành ống tương đối kém, do đó trước khi bản đai thép chưa phát huy hết tác dụng, thành ống đã nứt.

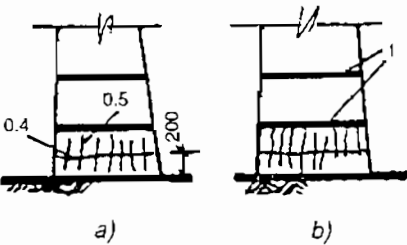
**Hình 9.15.** Sơ đồ vết nứt phần đáy ống khói  
(a, b trong hình là sơ đồ vết nứt theo hướng phía trước và phía sau của ống khói).  
1. Đai.

Hai ống khói tiến hành xử lí theo phương pháp nói ở trên, sau khi sử dụng, ở thành ống vẫn tiếp tục xuất hiện các vết nứt với các mức độ khác nhau. Tình trạng vết nứt phần dưới các ống khói thứ hai như hình 9.15.

Ở phần dưới thân ống nghĩa là gần cao độ mặt đất, xuất hiện nhiều vết nứt đứng và một vết nứt ngang, chiều rộng vết nứt lớn nhất là 0,5mm, lớn hơn hai lần so với trị số tính toán. Nguyên nhân của nó là, trừ sai sót trong lý thuyết tính toán, chủ yếu là khi thay đổi vật liệu cách nhiệt, điều kiện thi công kém, thời gian thi công lại cấp bách, đặc biệt là chỗ vai bô của thành ống, xi phía dưới của mỗi lớp không đào hết, mà tính năng cách nhiệt của nó kém xa bông khoáng, do đó làm cho thành ống xuất hiện vết nứt tương đối rộng. Ngoài ra, khi đưa vào sản xuất nhiệt độ ống khói tăng tương đối nhanh, chênh lệch nhiệt độ bên trong và bên ngoài ống khói tương đối lớn, cùng với chất lượng bê tông kém, sử dụng cốt thép tròn đều có thể làm vết nứt phát triển mạnh.

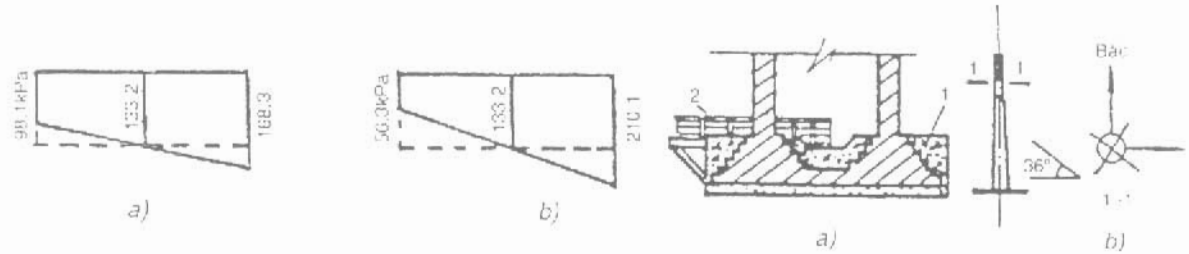
Hình 9.16. Tình hình áp lực đáy móng trước khi nắn thẳng

Hình 9.17. Nền ở mặt lưng theo chiều nghiêng  
1. Bê tông cốt thép gia cố; 2. Thoi gang.

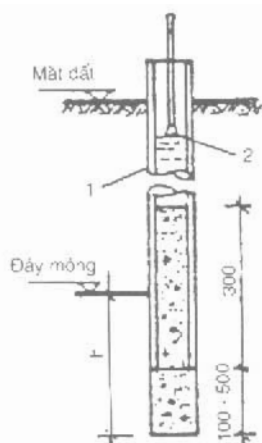
**Hình 9.21.** Hình vẽ chi tiết lỗ đổ nước

1. Ống thép  $\varnothing 100\sim 150$ ;
2. Tiêu nối không chế mực nước

Sơ đồ mặt bằng lỗ đổ nước xử lý ngập nước và chi tiết lỗ đổ nước như hình 9.20, 9.21. Đường kính lỗ và chiều sâu lỗ đổ nước như bảng 9.7.

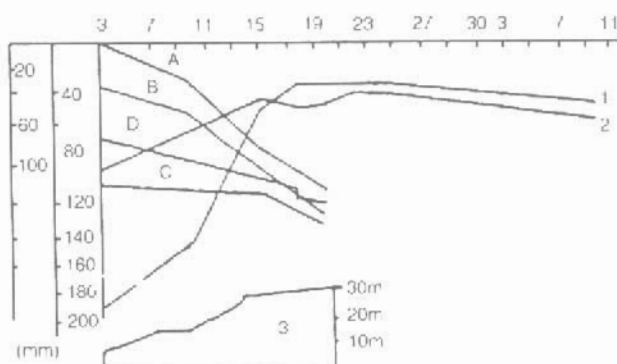
**Hình 9.22.** Quan hệ giữa lượng ngập nước, độ lún các cột và độ nghiêng của tháp nước

- Trục tung: Trị số lún và trị số nghiêng;  
Trục hoành: Thời gian (ngày của tháng).
1. Cột A nghiêng về phía cột D;
  2. Cột A nghiêng về phía cột B;
  3. Lượng ngập nước

Ngày 3-4 bắt đầu đổ nước, trong quá trình nắn thẳng, luôn luôn điều chỉnh chiều dài của sợi cáp thép, ngày 21-4 dùng đổ nước. Mỗi quan hệ giữa lượng nước ngập, trị số lún của các cột, trị số nắn chỉnh nghiêng với thời gian như hình 9.22.

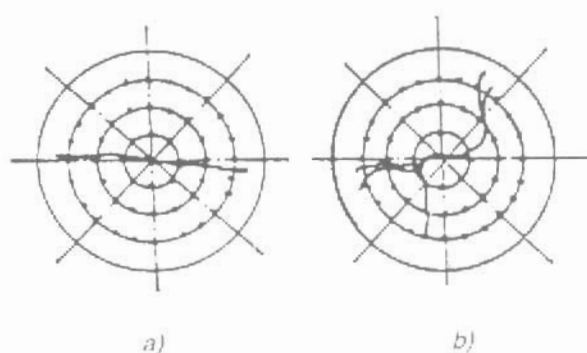
Hình 9.24. Tình trạng vết nứt tâm đáy  
a. Bể số 2; b. Bể số 3.

56 ngày và 58 ngày sau khi đổ bê tông xong tâm đáy lần lượt xuất hiện vết nứt. Hình dạng vết nứt sau khi ổn định như hình 9.24.

Từ hình 9.24 có thể thấy, vết nứt xuyên qua bên cạnh cột giữa hoặc bên dưới cột giữa, kéo dài đến mép bể. Thời kỳ đầu của vết nứt hai bể chứa đều chỉ có một vết nứt thẳng vòng qua bên dưới cột giữa, chiều rộng vết nứt rộng khoảng 0,5mm, dọc theo đường kính kéo dài 15m thì mất, toàn bộ chiều dài vết nứt khoảng 30m, bể số 3 còn có một vết nứt vòng qua phần dưới cột kéo dài qua mép bể, rộng 0,3mm, quan trắc khoảng một tuần vết nứt ổn định, điểm đầu các mép bể khoảng 5m, hình dạng vết nứt là trên rộng dưới hẹp, vết nứt đã xuyên suốt toàn bộ tâm đáy.

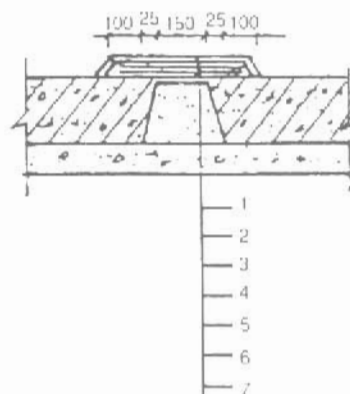
**Hình 9.25. Sơ đồ cấu tạo gia cường tấm dầm**

1. Hai lớp êpôxy rêsin; 2. Ba lớp vải sợi thủy tinh và bốn lớp êpôxy rêsin; 3. Vữa cát êpôxy M10; 4. Vữa xi măng êpôxy rêsin; 5. Bê tông xi măng thạch cao alumin nở 120; 6. Vữa xi măng thạch cao alumin M20; 7. Lớp đệm bê tông M80; 8. Quét một lớp vữa xi măng.

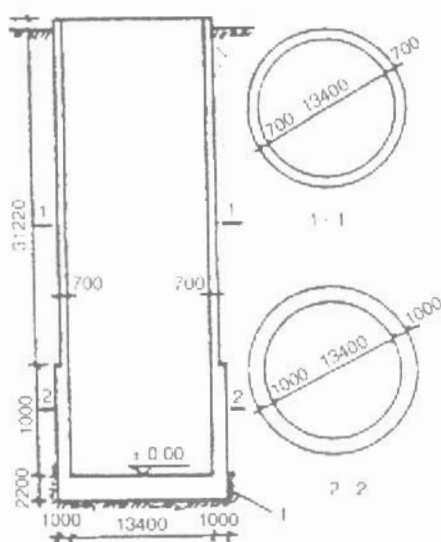
**Hình 9.26.** Sơ đồ mặt bằng, mặt cắt giếng sâu  
1. Nền đá phong hoá ít.

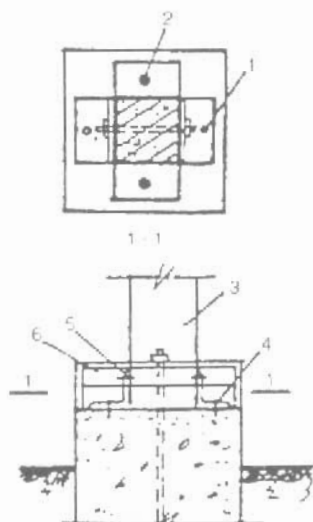
**Hình 9.30.** Đối nối nửa khớp của chân cột giá đỡ đường ống cũ thành nối cố định

1. Bu lông neo nở M20 mới thêm; 2. Bu lông cũ; 3. Chân cột cũ; 4. Bu lông neo nở; 5. L 90 × 8; 6. Bê tông C18 có cốt thép.

M18 để cố định (hình 9.30). Trên móng cột ống hình tròn bê tông, để lợi dụng móng cũ của giá đỡ đường ống, dùng biện pháp cải tiến như hình 9.31.

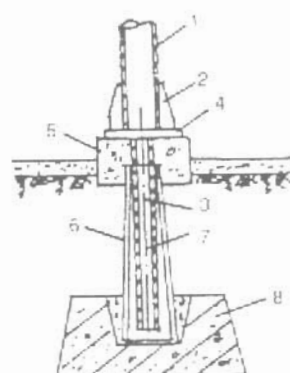
**Hình 9.31.** Chi tiết nút móng cột ống

1. Dg219 × 6; 2. 200 × 80 × 8; 3. Dg208 × 6; 4. 380 × 380 × 10; 5. Mũ trụ bê tông mới đổ; 6. Cột ống tròn bê tông cốt thép cũ; 7. Chèn bê tông đá nhỏ C18; 8. Móng giá đỡ đường ống cũ

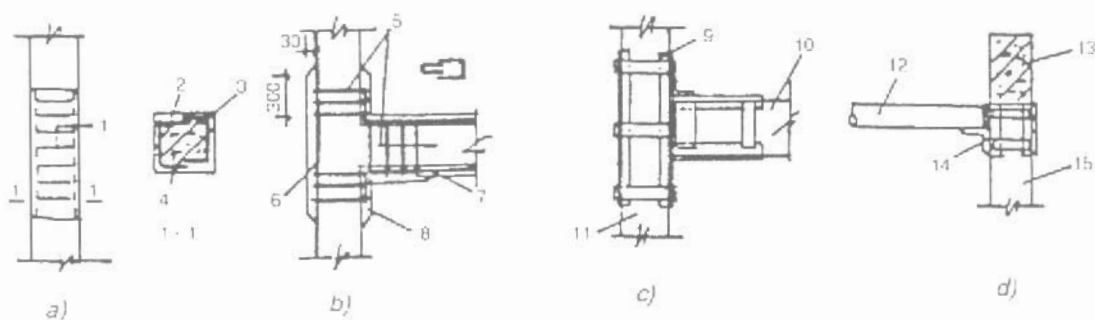
**Hình 9.32.** Chi tiết gia cố nút của giá đỡ đường ống

a. Gia cố tăng cường đối với vết nứt nhỏ hơn 0,2mm của cột giá đỡ đường ống;  
b. Gia cố tăng cường đối với vết nứt nhỏ hơn 0,5mm của cột giá đỡ đường ống;  
c. Gia cố tăng cường đối với vết nứt lớn hơn 0,5mm của cột giá đỡ đường ống;  
d. Thêm cây chống ngang cho giá đỡ đường ống nghiêng quá lớn.

+ Theo yêu cầu thiết kế chống động đất, phải xem xét tải trọng động đất thẳng góc với chiều của tuyến đường ống. Ở nút dầm cột, làm dày thêm cột đai, nâng cao khả năng chống cắt; đối với các vết nứt không nghiêm trọng, dùng biện pháp như hình 9.32.

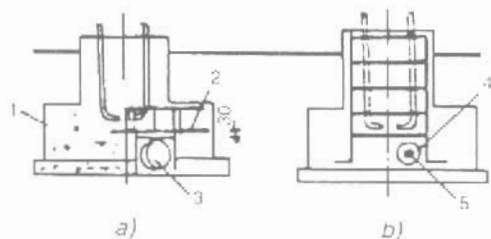
**Hình 9.33.** Đường ống, đường cáp điện ngầm đi qua móng giả đỡ đường ống

1. Mở rộng mặt đáy móng; 2. Cột thép gia cố; 3. Đường ống ngầm cũ; 4. Ống thép bảo vệ đường cáp điện; 5. Đường cáp điện cũ.

+ Khi đào hố móng giả đỡ đường ống, nếu chất đất tương đối kém, đồng thời lại gắn với móng giả đỡ đường ống cũ, phải chống đỡ tạm thời giả đỡ đường ống cũ, bảo vệ các đường cáp điện và đường ống ngầm cũ. Nếu móng của giả đỡ đường ống gặp đường ống ngầm dưới đất có thể dùng biện pháp như hình 9.33.
