# SỔ TAY XỬ LÝ SỰ CỐ *CÔNG TRÌNH* *XÂY DỰNG*

TẬP III

# SỔ TAY XỬ LÝ SỰ CỐ CÔNG TRÌNH XÂY DỰNG

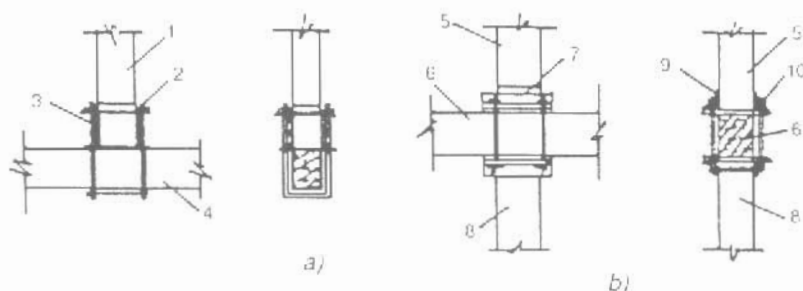
**Hình 9.34.** Bản vẽ chi tiết nút nối cao chân cột

1. Cột đứng giả đỡ đường ống mới thêm; 2. Bu lông M16 hình chữ U; 3. Ống cột U16; 4. Tấm ngang giả đường ống cũ; 5. Cột đứng của giả đường ống mới thêm; 6. Tấm ngang cũ; 7. Hàn chắc; 8. Cột đứng của giả đường ống cũ; 9.  $1.90 \times 56 \times 8$ ; 10. M16.

+ Nếu trước đã có nổi cao giả đường ống, ngoài đáp ứng yêu cầu tính toán ra, nút chân cột của cột nổi cao phải chắc chắn tin cậy (hình 9.34).
